## **TURNHALLE OSZ FELD**

- ANALYSEN BAUZUSTAND
- SANIERUNGSVORSCHLÄGE
- KOSTENSCHÄTZUNG
- EMPFEHLUNGEN

FLAWIL, 10. AUGUST 2017

ZÖLLIG & EGGENBERGER AG ARCHITEKTEN BSA 9230 FLAWIL

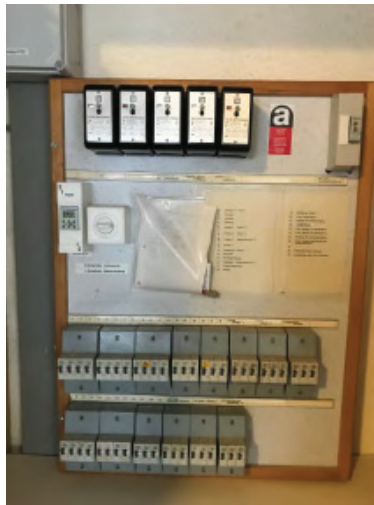
Die Unterverteilung muss komplett ersetzt werden.

Da die Unterverteilung in einem Fluchtweg steht muss diese mit einem VKF anerkanntem Brandabschluss verkleidet werden (EI30).

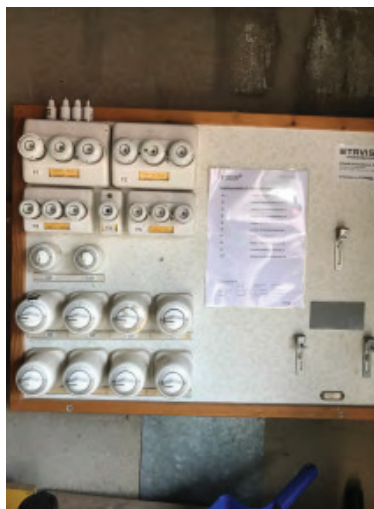
Die Unterverteilung Flutlichtanlage in der Garage mit altem Eternittableau soll auch komplett ersetzt werden.

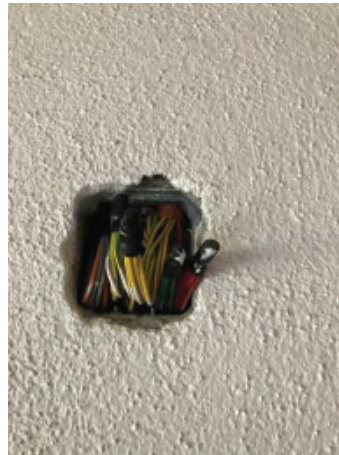
Die Beleuchtungsinstallationen sind alt, sanierungsbedürftig und entsprechen nicht mehr den heutigen Vorschriften (3 Varianten von Drahtfarben).

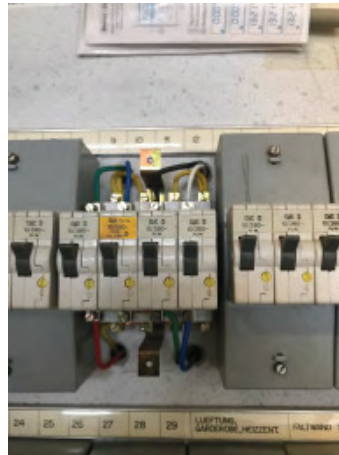
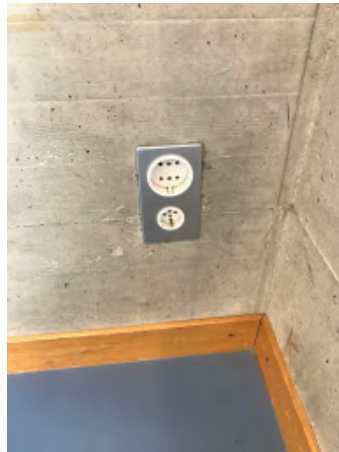
Die Kraftinstallationen sind alt, sanierungsbedürftig und entsprechen nicht mehr den heutigen Vorschriften (3 Varianten von Drahtfarben, Steckdosen ohne FI-Schutz). Steckdosen, welche nicht mehr den heutigen Vorschriften entsprechen sind zu ersetzen (z.B. Steckdosen T8/T14 in den Hallen / Korridor)

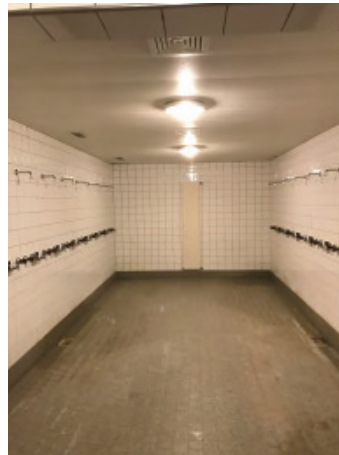
Die restliche Beleuchtung in den Garderoben / Korridoren / Veloraum sind veraltet und entsprechen nicht mehr den heutigen Anforderungen. Die Beleuchtung soll komplett ersetzt werden

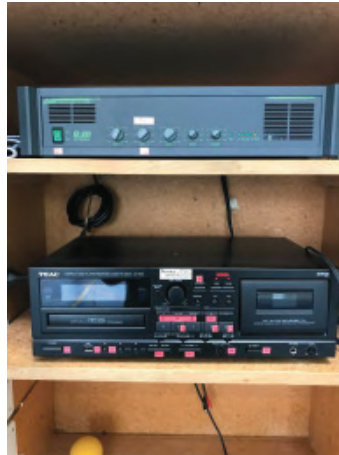
Die Akustikanlage wurde erst vor wenigen Jahren ersetzt und ist in einem guten Zustand und kann übernommen werden. Die Lautsprecher in der Decke der kleinen Halle werden durch die gleichen Lautsprecher analog der grossen Halle ersetzt. Für die restlichen Installationen besteht kein Handlungsbedarf.

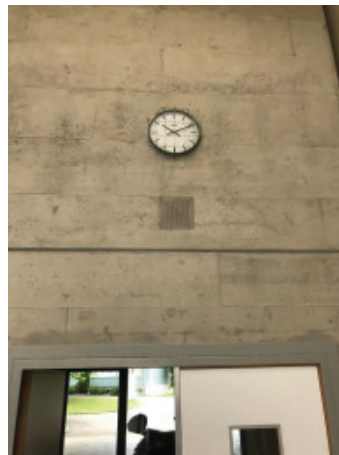
Die Gong- und Uhrenanlage wurde nachgerüstet, bzw. saniert und ist in einem guten Zustand. Die Uhren sind teilweise zu ersetzen. Für die restlichen Installationen besteht kein Handlungsbedarf.

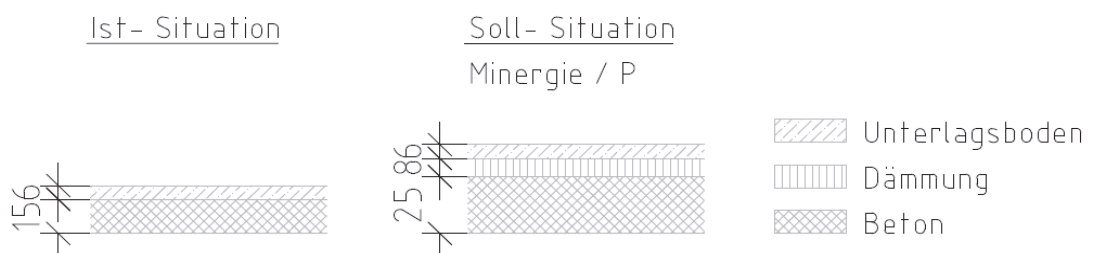
Zudem können Probleme mit dem Bodenaufbau auftreten, wenn Minergie / P  
Standart gewünscht wird. (Siehe Bild unten)

Um die gesamte Kanalisation komplett sanieren zu können, muss die gesamte Bodenplatte entfernt werden, was aus statischen Gründen nicht möglich ist. Eine wasserdichte Bodenplatte (min. 25 cm) kann aus Sicht der Kanalisation nur nach oben angesetzt werden und nicht nach unten. Damit würde die momentane Raumhöhe beeinträchtigt.
