## Technischer Bericht

# Sanierung Burgauerstrasse Auflageprojekt

Gemeinde Flawil, Bahnhofstrasse 6, 9230 Flawil

Niederuzwil, 24. September 2025

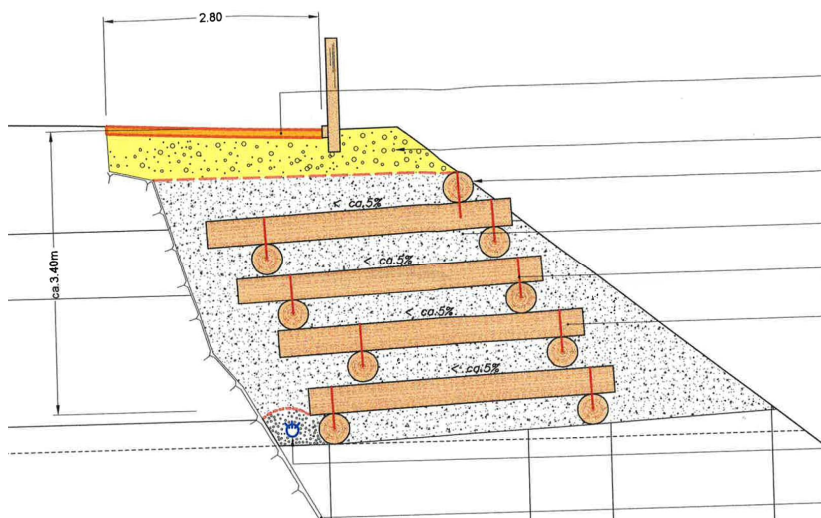
In der Kurve im Waldabschnitt Richtung Flawil gibt es bereits heute eine Böschungssicherung. Die im Jahr 2005 eingebaute Holzkastenprofile (Verfaulungsprozess weit vorgeschritten) dürfen das Ende ihrer Lebensdauer allmählich erreicht haben.

Abbildung 3: Bestehende Böschungssicherung mit Holzkastenprofilen

Für den Ersatz der Böschungssicherung entlang der Parzelle 1117 wurden verschiedene Systeme (Ribbert-System, Betonschwelle mit Mikropfählen, Ersatz Holzkasten) geprüft. In Absprache mit der Gemeinde Flawil und aufgrund des Kosten-Nutzen-Verhältnis wird das Ribbert-System umgesetzt. Dieses hat folgende Vorteile:

Der Ribbert-Verbau besteht aus Mikropfählen, welche mit Bodennägeln in das bestehende Terrain rückverankert werden. Die Ausfächung zwischen den Mikropfählen erfolgt mit Larssenprofilen.

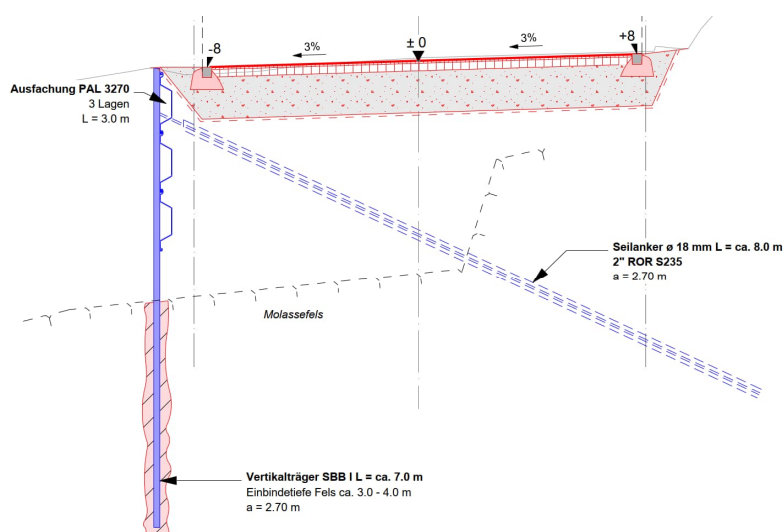
Abbildung 4: Normalprofil mit Hangsicherung
