Bundesamt für Strassen ASTRA

HISTORISCHE VERKEHRSWEGE

EIN BEITRAG ZUR ERHALTUNG EINES SCHWEIZERISCHEN KULTURGUTES

Materialien Langsamverkehr Nr. 156

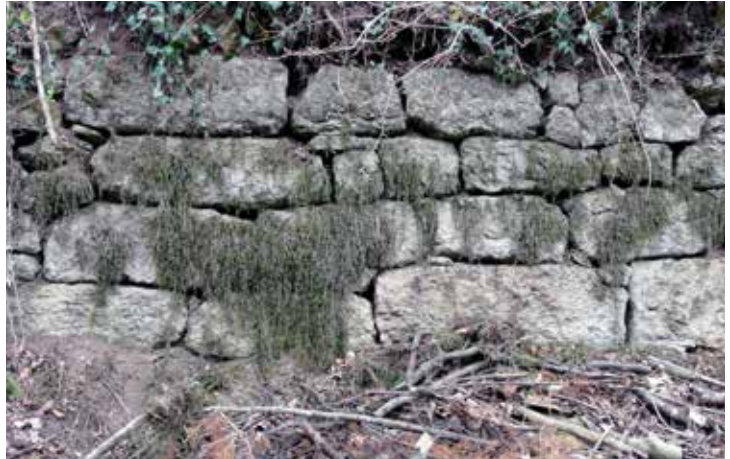
Trockenmauer am Scheiteleinschnitt des Canal d'Entreroches, der zwischen 1648 und 1829 dem lokalen Warentransport diente. Insbesondere wurde Wein aus den Anbaugebieten auf der Nordseite des Genfersees bis nach Solothurn befördert, wo der französische Botschafter seinen Sitz hatte.

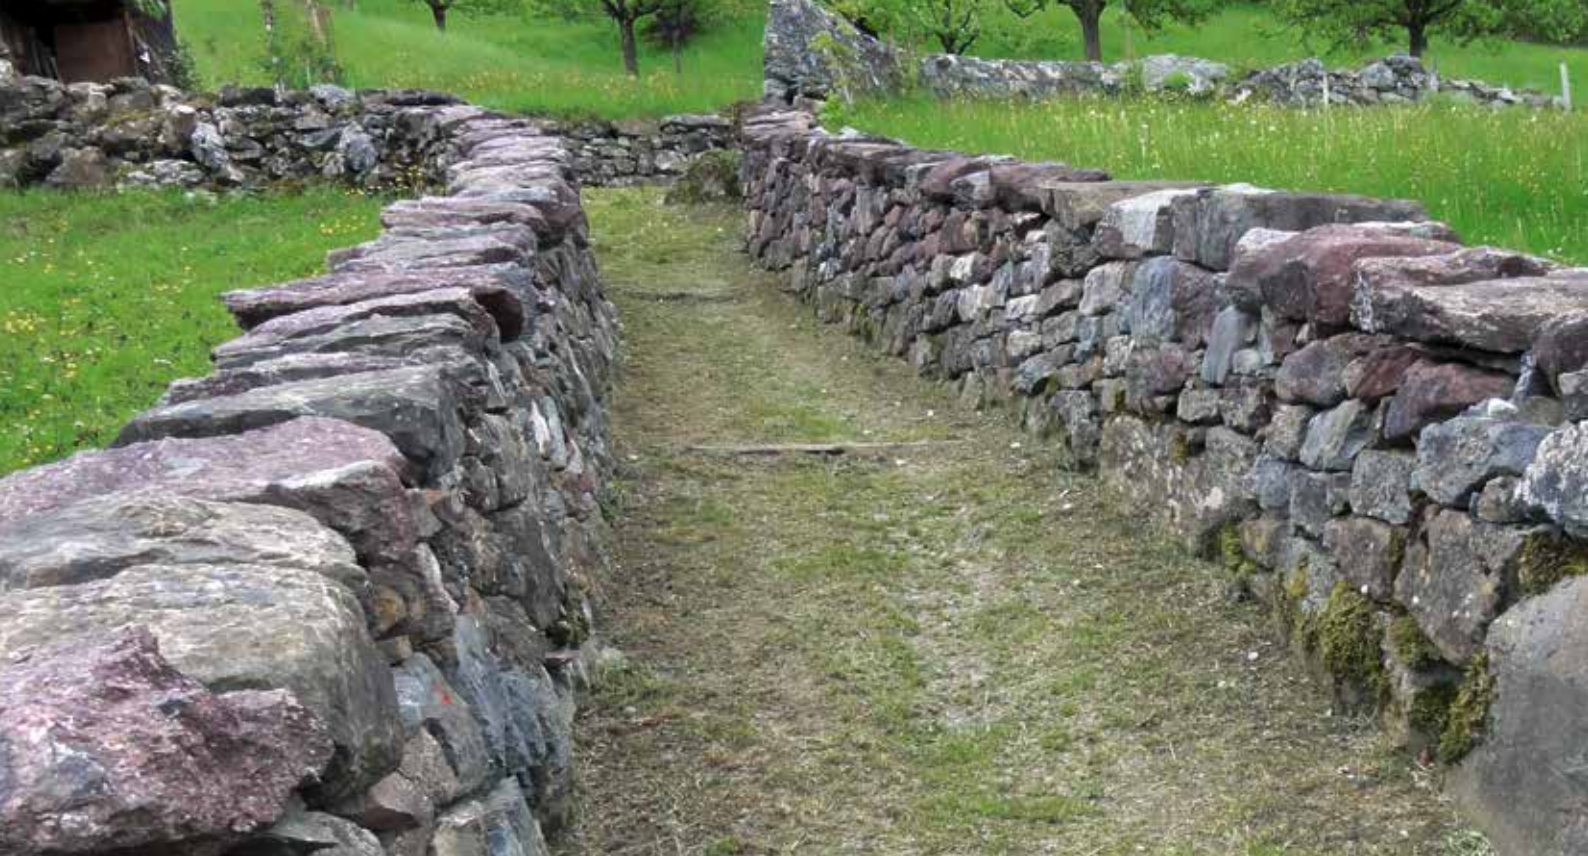
Trockenmauern am historischen Verkehrsweg von Ennenda nach Uschenberg (Kanton Glarus).

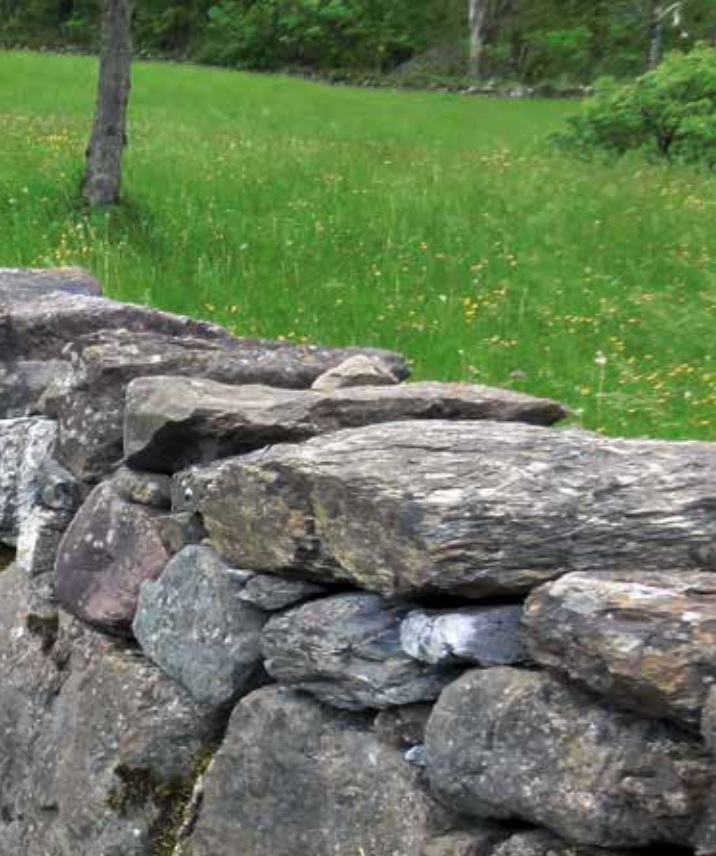
In der 1960er-Jahren hatte der Aus- und Neubau der Strasse weite Teile der alten Talstrasse beeinträchtigt. Eine lokale Organisation, der Verein alte Averserstrasse, hatte es sich daher zur Aufgabe gemacht, das Kulturgut zu retten. 2003 begannen die ersten Instandstellungsarbeiten. Über die letzten 18 Jahre wurden mit der Unterstützung des ASTRA verschiedenen Kunstbauten wie Steinbogenbrücken, Natursteinmauern und Geländer, aber auch Tombini (Wasserdurchlässe), Brüstungsmauern mit Bogenfenstern und Lawinverbauungen instand gestellt. Heute dient die historische Averserstrasse wieder als durchgehender, attraktiver Wanderweg.

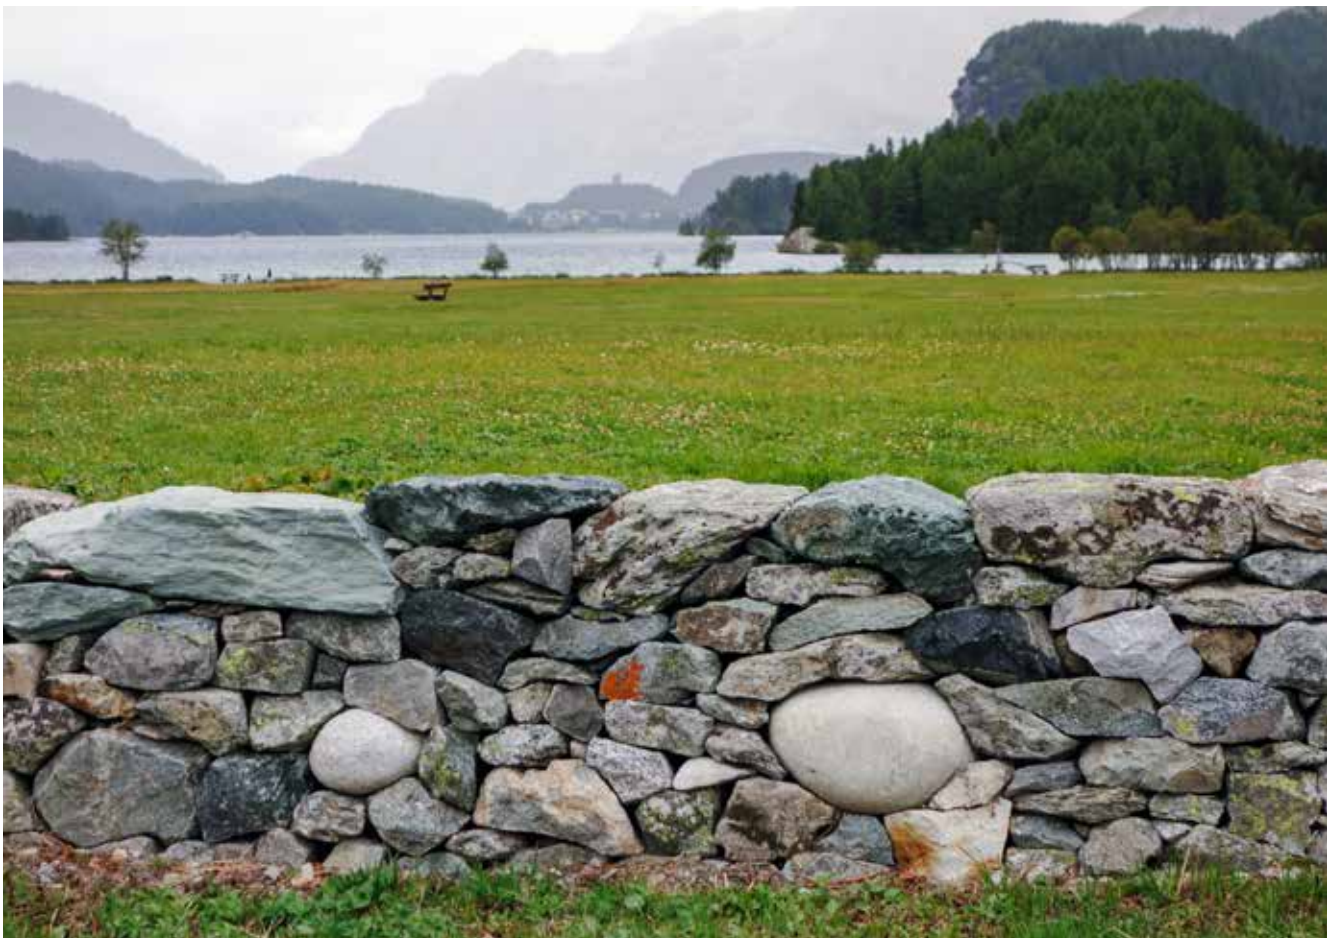
Von Sils führt ein von Trockenmauern gesäumter Weg durch die Silserebene ins Fextal, auf dem das Vieh auf die Sommerweiden in den Hochtälern geführt wurde.

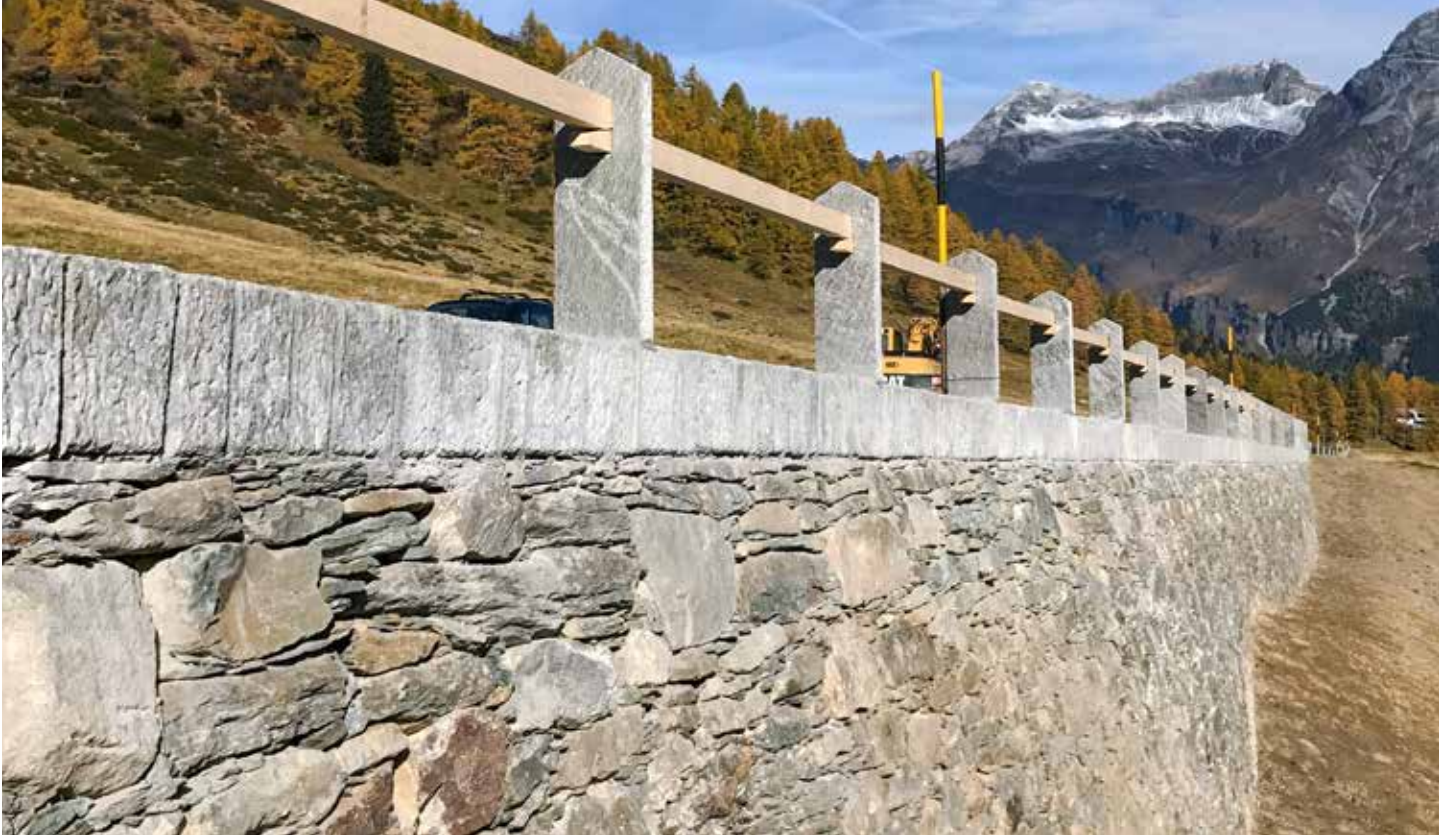
Trockenmauer bei der Marmorbrücke am Splügenpass.

Die letzten Jahrzehnte haben das Bauwerk stark beansprucht. Das zunehmende Verkehrsaufkommen und die steigenden Nutzlasten haben sichtbare Schäden an der historischen Mauer verursacht. Weitere Spuren hinterliessen auch die ständige Entwässerung mit Tausalzen über den Stützmauerkopf und der Frost.

Vor der Projektierung der gesamten Passstrasse bis zur Passhöhe wurden Varianten von Mauern und Absturzsicherungen diskutiert und ein Prototyp erstellt. Für jedes Wegelement wird so eine Lösung gefunden, die die Forderungen der Verkehrssicherheit und eines einfachen Strassenunterhalts erfüllt, aber auch die eines ausgewogenen Masses zwischen Intervention, Erhaltung historischer Bausubstanz und landschaftsgestalterischen Aspekten. So erhalten die Stützmauern einen neuen Abschluss, der zur historischen Trockenmauer passt. Dank einer nicht sichtbaren Betonverstärkung ist die Tragfähigkeit der Mauern auch künftig sichergestellt.

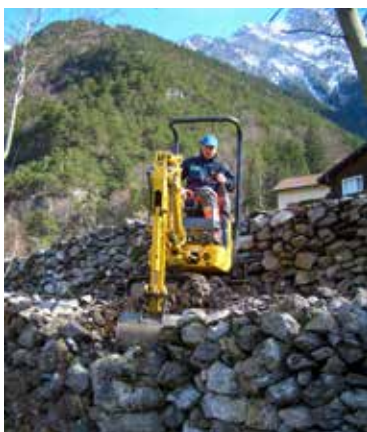
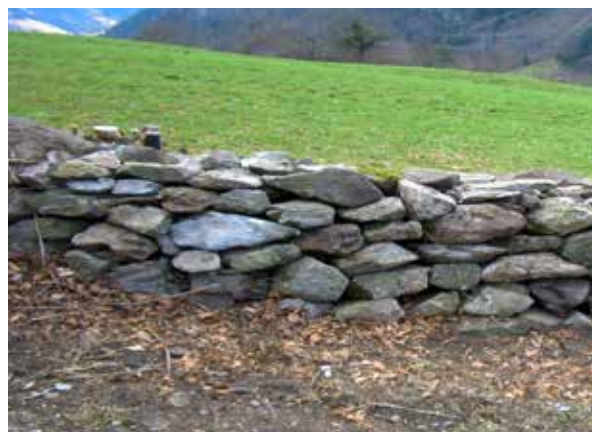
Die Instandstellung umfasste die Rodung der Vegetation im Bereich der Mauern und den Wiederaufbau der Trockenmauern und der Lesesteinhaufen. Dank ihres geringen Gewichts konnten für die Arbeiten auch Mini-bagger eingesetzt werden.

mauern aus Lesesteinen sowie von Stein- und Erdwällen begleitet. Die wegbegleitenden Mauern und auch der Weg selbst wurden im Laufe der Zeit mehr und mehr überwuchert. Efeu, Brombeerstauden, Eschen und andere Pflanzen machten sich breit. Damit der Weg auch künftig genutzt werden kann, wurden in den Jahren 2009 und 2010 der Weg freigelegt und die Trockenmauern und Lesesteinwälle instand gestellt. Die Lesesteinhaufen wurden sorgfältig umgeschichtet, um diese prägenden Landschaftselemente langfristig zu erhalten.

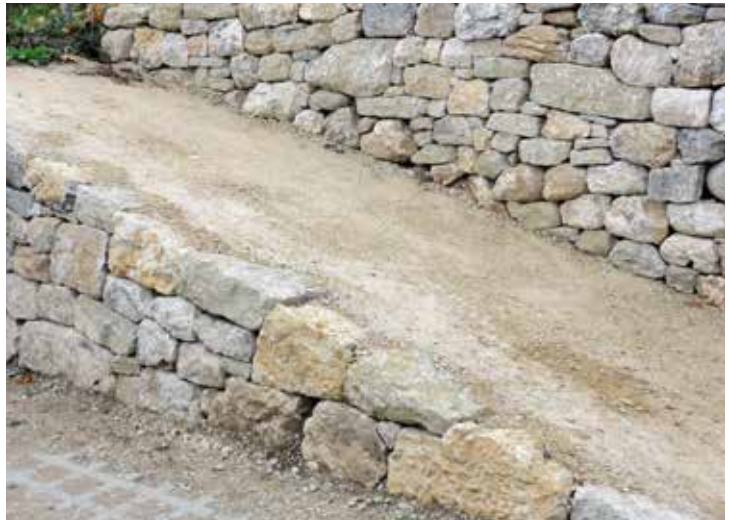
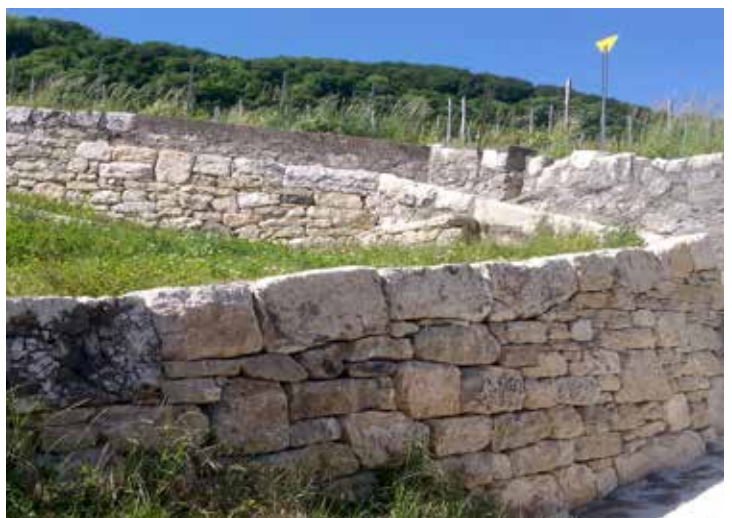
Die «modernen» Trockenmauern in den Weinbergen am Bielersee sind eine wertvolle Ergänzung der Kulturlandschaft.

Der Vorschlag, neue Trockenmauern zu erstellen, löste bei den Gemeinden und den Winzerinnen und Winzern anfänglich Bedenken aus. Sie fürchteten einen aufwendigeren Unterhalt. Doch mit der Erstellung einer Mustermauer im Jahr 2011 gelang es, ein Anschauungsobjekt für die künftigen Eigentümer der Bauwerke zu schaffen, das viele Vorbehalte gegenüber den Trockenmauern zerstreuen konnte.

Der Bau der ersten von Fachspezialisten erstellten Trockenmauern vermochte dann auch die letzten Kritiker zu überzeugen. Heute sind die neuen Trockenmauern entlang der historischen Verkehrswege am Bielersee ein viel beachtetes Beispiel für einen modernen, verantwortungsvollen Umgang mit wertvollen Landschaften.

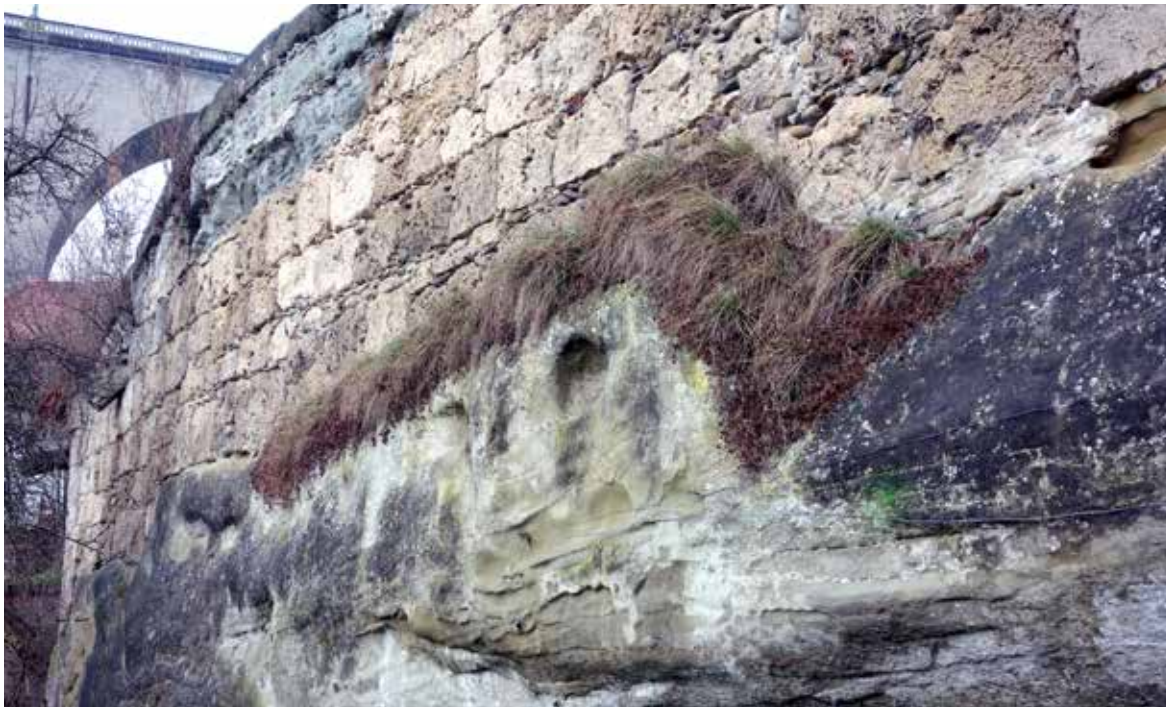
Wenn eine Mauer Geschichten erzählt ... Die Stützmauer der Route des Neigles macht die Erhaltungsmaßnahmen unterschiedlicher Epochen sicht- und erlebbar.

höhten Verkehrsaufkommens seit dem 20. Jahrhundert mit Ausnahme einer Mauerpartie stabil ist. Die Entwässerung funktionierte jedoch nicht optimal. Zwischen Brüstung und Fahrbahn gelangte Wasser in den Mauerkörper und setzte diesem zu. Zudem haben Regen, Frost und Tausalze die Sichtfläche der Mauer beschädigt.

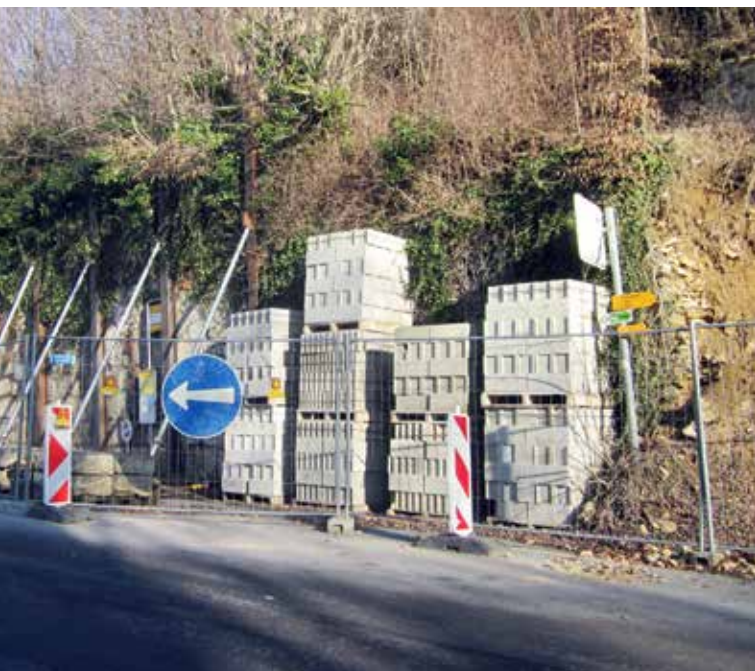
Die Sicherung der historischen Stützmauer in Romainmôtier nach dem Einsturz (links) und nach der Instandsetzung in traditioneller Bauweise (rechts).

Im Gegensatz zu einer Betonkonstruktion oder einer vermörtelten Mauer kann die Trockenmauer nun über die gesamte Fläche entwässern. So kann im Zusammenspiel mit einer sickerfähigen Hinterfüllung einem hohen Wasserdruck vorgebeugt werden.

Die neue Mauer wurde mit Steinen aus der Region erstellt. Sie gliedert sich bautechnisch wie auch mit ihrem Erscheinungsbild perfekt in das historische Vorbild ein. Die instand gestellten Partien heben sich aufgrund der Steinfarbe in den ersten Jahren noch leicht ab, werden sich aber im Laufe der Zeit dank der Besiedlung durch Flechten, Verwitterung und Vegetationsbewuchs immer besser in das Mauerensemble integrieren.

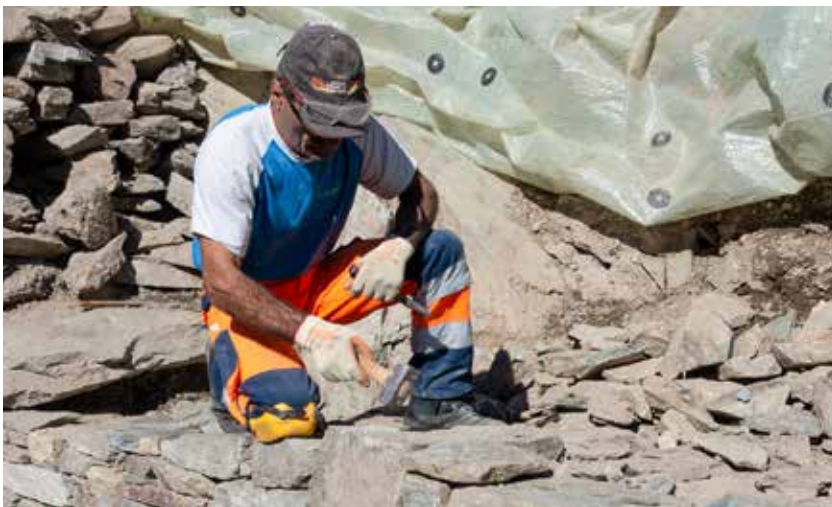
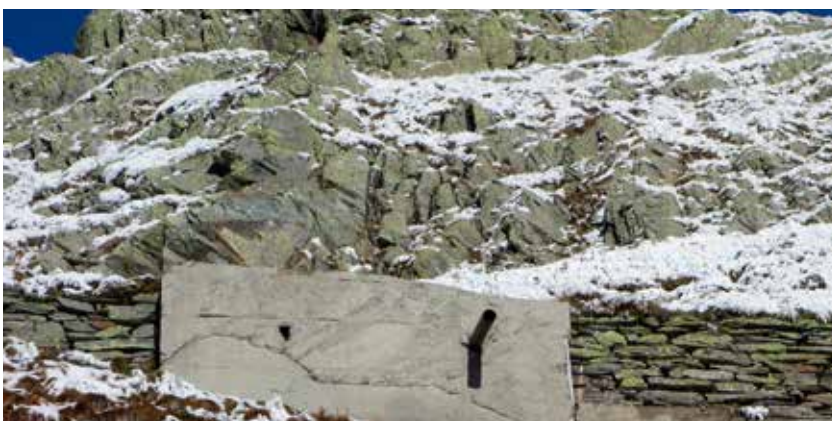
Die über die Jahre entstandenen Schäden am Mauerwerk wurden mit Betonflicken behoben (Bild links unten). Die in aufwendiger Handarbeit realisierte Instandsetzung bringt die Pracht der Stützmauer des Chorherrenpfades wieder voll zu Geltung.

Im Laufe der Jahre wurden einige Mauerabschnitte instabil und mussten ausgebessert werden. Diese Instandstellungen erfolgten teilweise mit Beton. Später traten neue Schäden auf: Wasser hinter und in der Mauer führte zu Rissbildung (Frostsprengung). Dies gefährdete die Stabilität des Weges. Die verantwortlichen Augustiner-Chorherren des Grossen Sankt Bernhard entschlossen sich, mithilfe eines Spezialisten einen Teil der Mauern instand zu stellen und als Trockenmauern wieder aufzubauen.

- das Ausmass der Mauer Schäden
- externe Einflüsse wie Steinschlag oder Rutschungen
- die unsachgemässen Reparaturen mit Beton

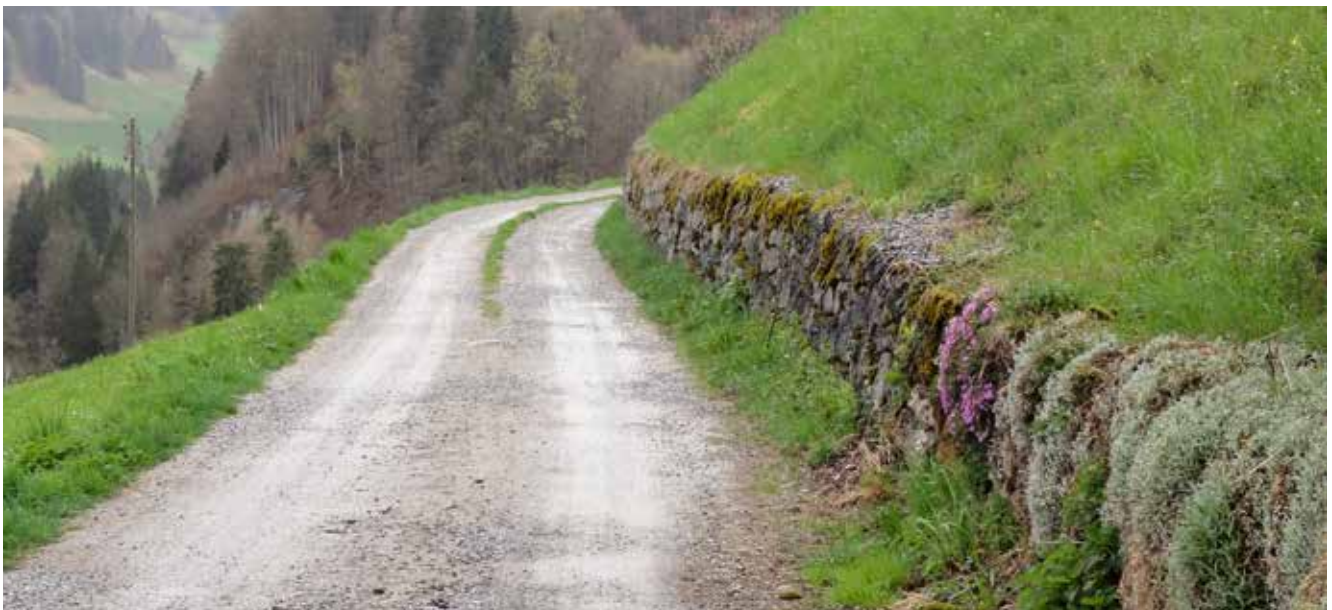
Schotter als Wegoberfläche: Instand gesetzter Güterweg Wüestenbach-Seeweide im Kanton Bern.

Viele traditionelle Wegoberflächen von befahrbaren Wegen und Strassen bestehen aus mechanisch verdichtetem Lockergestein, dem sogenannten Schotter. Solche historischen Schotterwege sind besonders gefährdet, da sie seit Jahrzehnten systematisch durch moderne Hartbeläge (Asphalt, Beton, Verbundsteine)

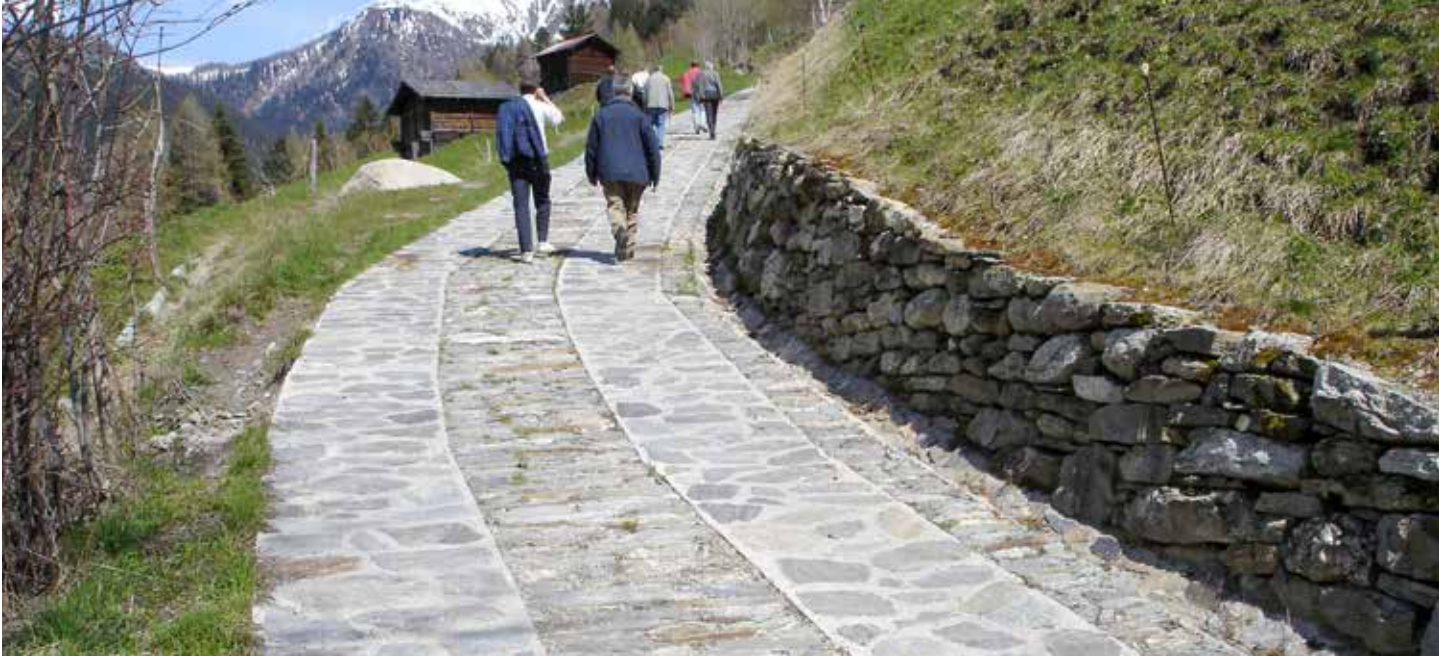
Riedgasse am Albrunweg bei Grenchols, Kanton Wallis. Im Zuge eines Meliorationsprojektes wurde der historische Weg, der oft von Transportfahrzeugen beansprucht wird, instand gestellt. Die ursprüngliche «Bicki» (Strassenpflasterung aus rohen Steinen im Walliser Dialekt) wurde nachgebaut. So wurde die Pflasterung in den Fahrspuren in Beton eingelegt und der Mittelstreifen mit Quersteinen verpflästert.

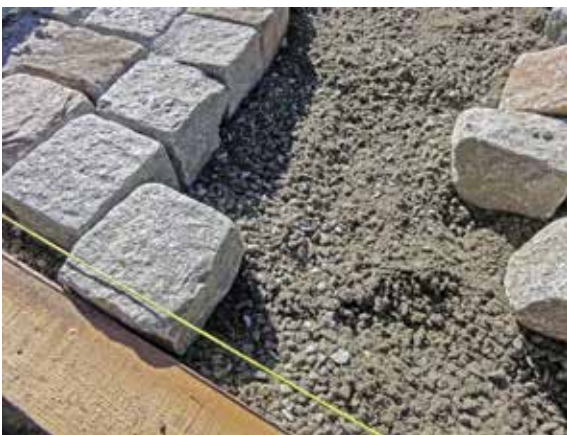
Einsetzen von Pflastersteinen an der Italienischen Strasse auf einer Sand-/Splitschicht (oben). Zustand der Italienischen Strasse nach den Instandstellungsarbeiten mit der neuen Bogenpflasterung und dem Mittelstreifen aus rötlichen Pflastersteinen (rechts).

Die Natursteinpflasterung in Nufenen wurde nach historischem Vorbild auf Sand oder Split gesetzt und nicht verfugt. Ein schönes Gestaltungselement bildet der Mittelstreifen, der wiederum mit rötlichen Pflastersteinen ausgeführt wurde. Diese Arbeiten wurden durch die kantonale Denkmalpflege begleitet, die auch die Gestaltung des Dorfplatzes fachlich unterstützte. Damit konnten alle Interessen unter einen Hut gebracht werden. Die historische Strasse strahlt mit ihrer traditionellen Pflasterung in neuem «altem» Glanz. Und zur Not, wenn die Autobahn gesperrt ist, übernimmt die Italienische Strasse immer wieder mal für einige Stunden oder Tage ihre ursprüngliche Aufgabe als Teil der Transitachse zwischen Nord und Süd.

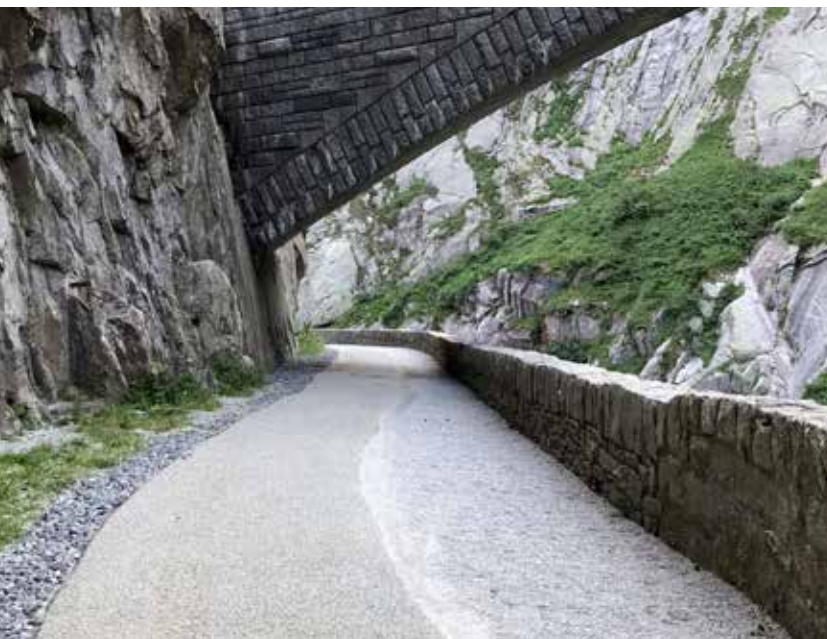
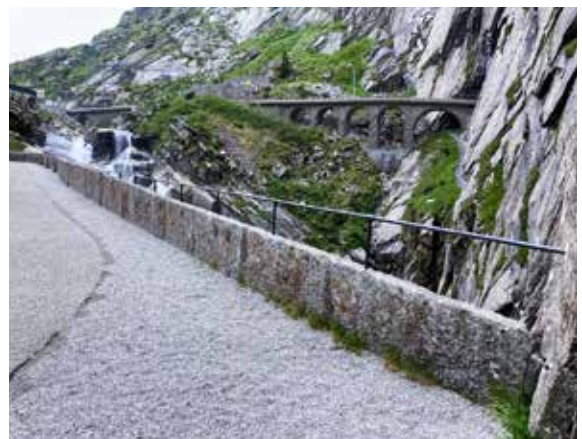
Veloweg und Wanderweg nebeneinander auf einer historischen Route machten Planung und Umsetzung der Instandsetzungsarbeiten anspruchsvoll. Zudem mussten die Wanderinnen und Wanderer durch ein neues Geländer auf der historischen Brüstungsmauer geschützt werden (Bild oben).

Als besonders anspruchsvoll erwiesen sich die Instandsetzungsarbeiten an historischen Wegstellen, über die Wanderer und Velofahrer gemeinsam geführt wurden. Hier überzeugte das Ergebnis der Arbeiten nicht auf Anhieb, da es den Anforderungen des Kulturgüterschutzes und den Erwartungen an gute Wanderwege nicht in allen Punkten entsprach. Mit Fachstellungennahmen wirkte die IVS-Fachstelle auf die Bauherrschaft – die Filiale Zofingen des ASTRA – ein und versuchte, mit konstruktiven Anregungen das Projekt zu verbessern. Vorbehalte gibt es bei der Ausgestaltung des Veloweges, der letztendlich zu breit ausgefallen ist und die Wahrnehmung der alten Gotthardstrasse als historischen Verkehrsweg etwas beeinträchtigt. Die Gestaltung des gesamten Weges in einer freien, geschwungenen Form ohne harte Randabschlüsse ist jedoch sehr gut gelungen.

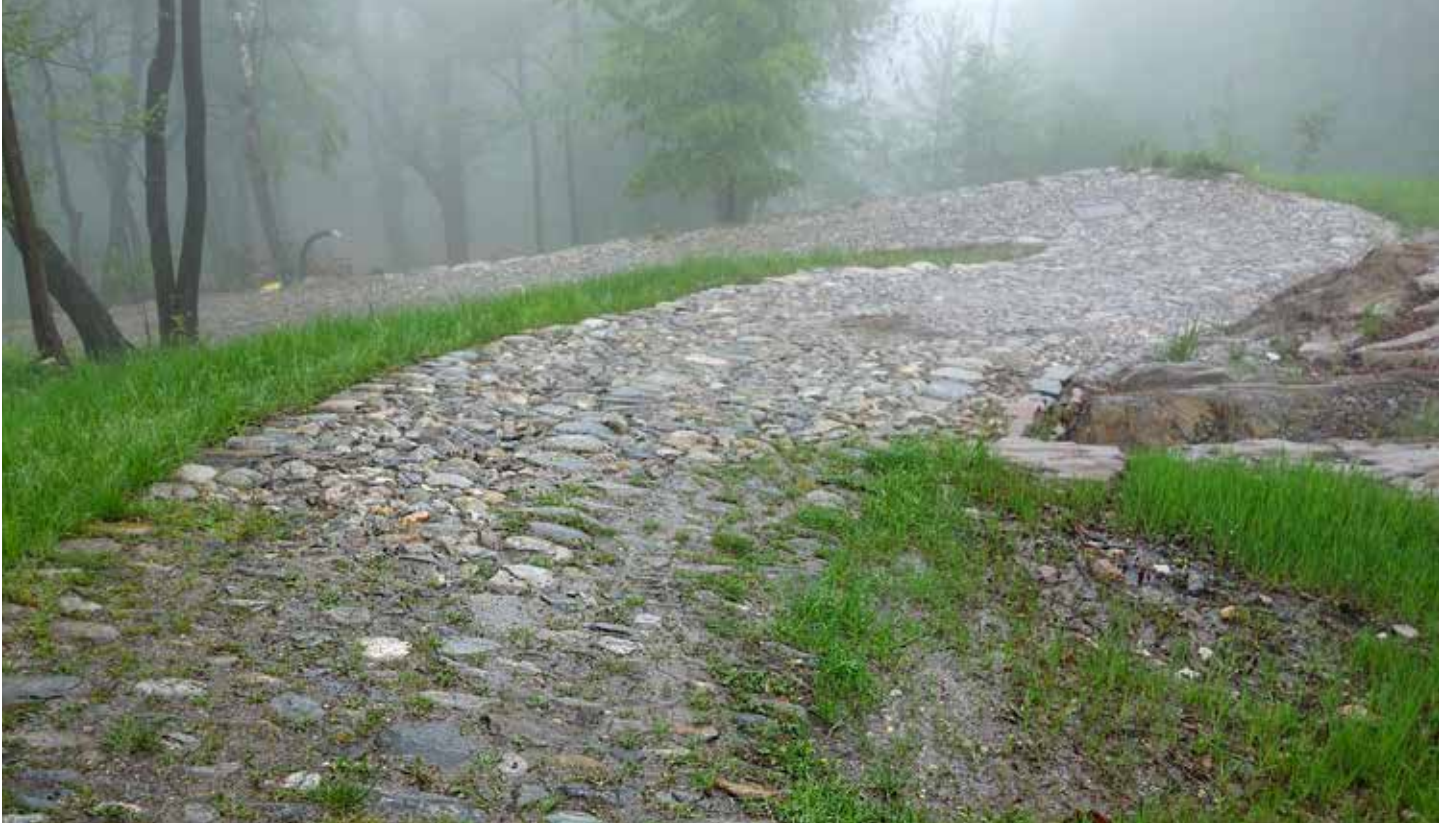
Traditionelle Pflasterung der Montecenerino-Strasse: In vier gefährdeten Kurven wurde für einen langfristigen Schutz Sickerbeton zugelassen, auf dem die Pflasterung aufsetzt.

schiedenen Orten beschädigt. Vor allem in den Kurven gab es Stellen, die vom starken Regen ganz weggespült oder von Motorfahrzeugen und Mountainbikes weggedrückt worden waren.

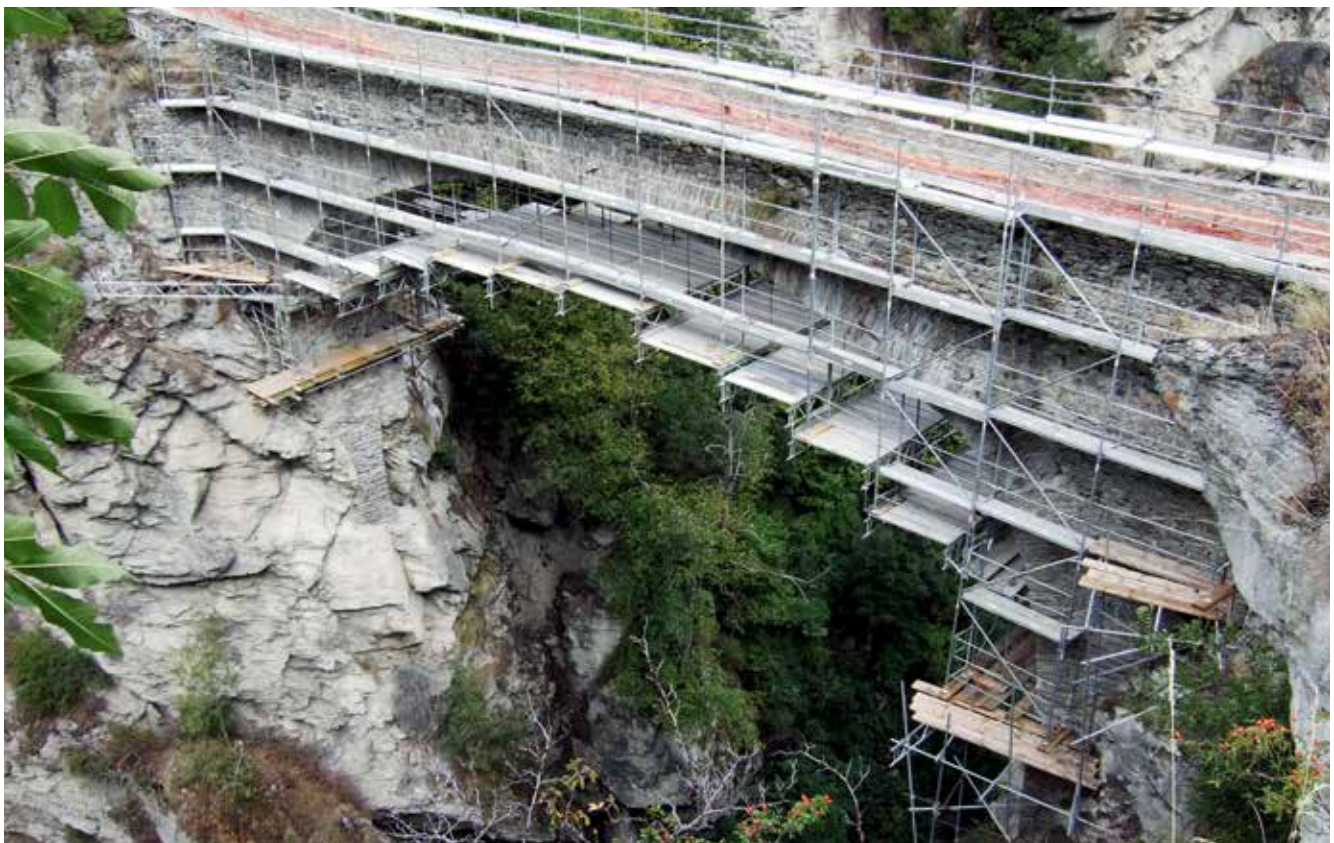
Beeindruckende Einrüstung der Chibrücke mit Abstützung auf den Brückenpfeilern.

Die imposante Steinbogenbrücke ist 56 Meter lang, die Spannweite des Brückenbogens beträgt 27 Meter und liegt stolze 50 Meter über der Talsohle. Ruffiner entwickelte eigens für die Chibrücke eine raffinierte Entwässerung auf zwei Ebenen. Zum einen wurde das Wasser auf der Wegoberfläche weggeführt, andererseits im Brückeninnern, was an der Lage der Wasserspeier noch heute sichtbar ist. Doch mit den Jahren drang zwischen die beiden Entwässerungsebenen Wasser ein und der Frost drückte die Seitenmauer mitsamt der Brüstung nach aussen. So wurden zwischen Juni 2006

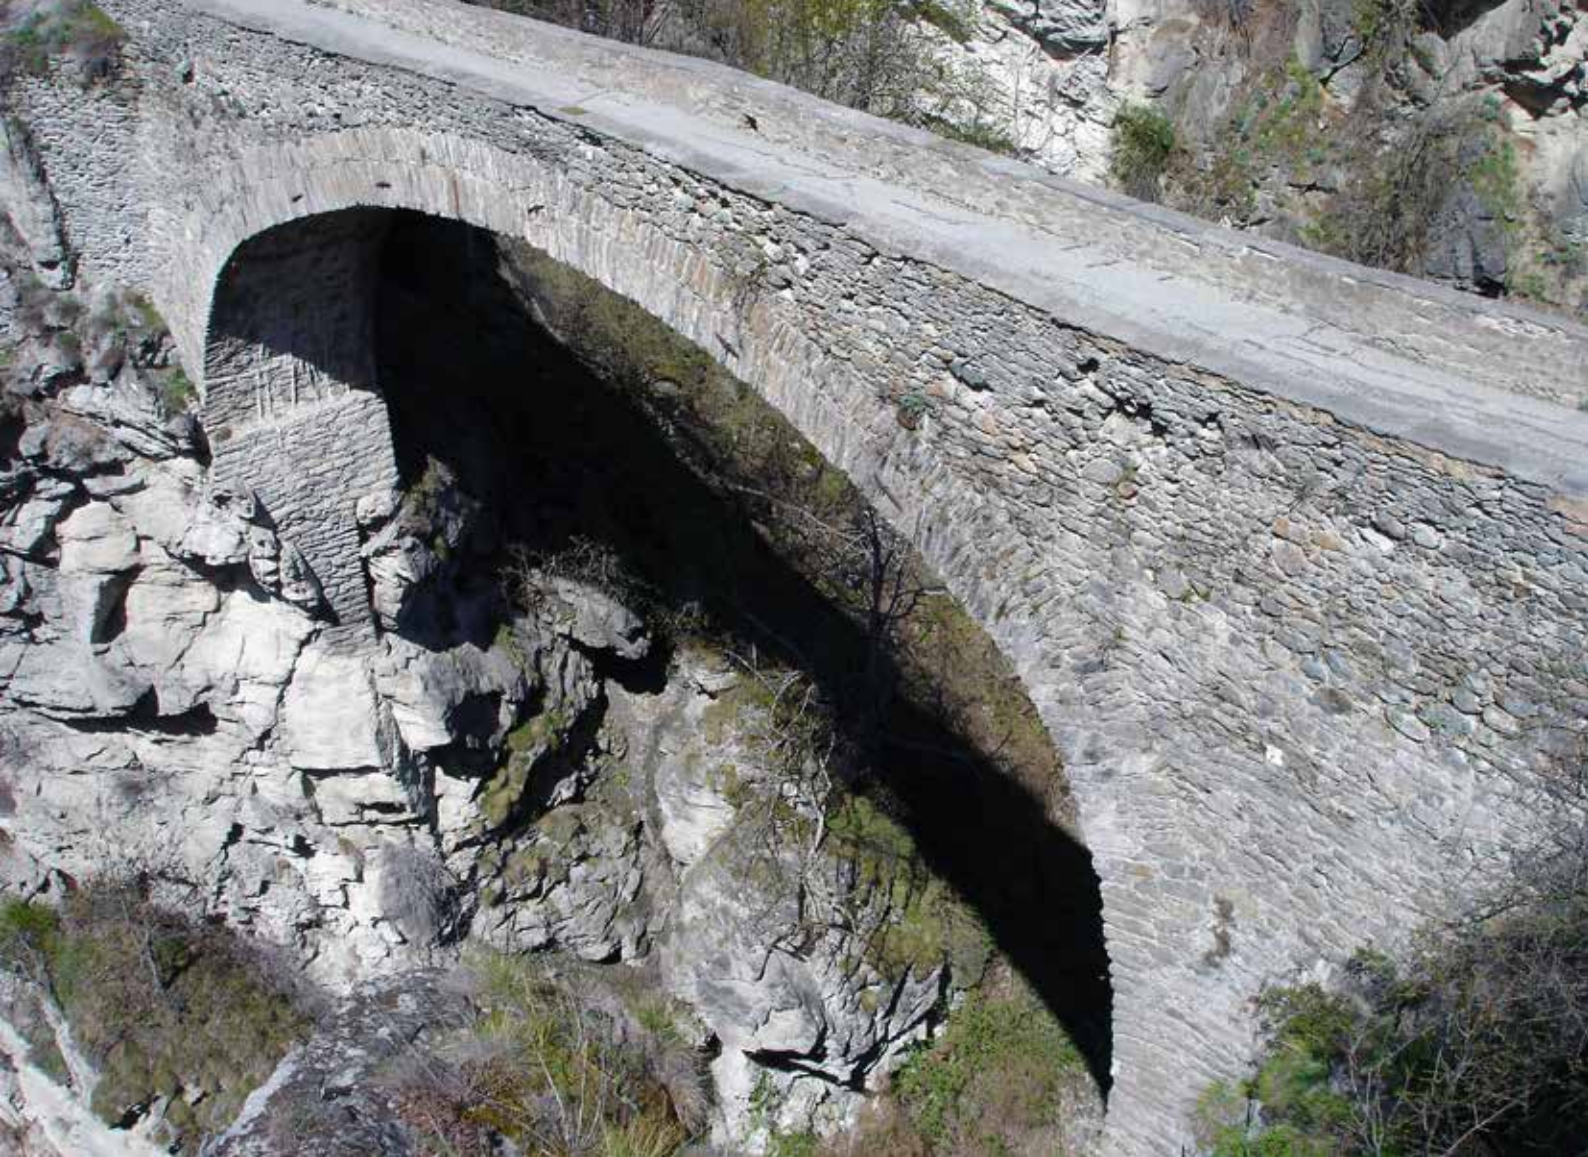
Die Chibrücke bei Stalden gehört mit zu den schönsten Steinbogenbrücken in der Schweiz. Mit der Instandsetzung wurde die durchnässte Füllung der Brücke entfernt und neu eingebracht (Bild unten). Gleichzeitig wurde die Entwässerung neu konzipiert.

Bei der Instandstellung der Brückenentwässerung stellte sich die Frage, ob die ursprünglichen Bauprinzipien beibehalten werden sollen. Auf der einen Seite bestand der Wunsch, die vom Baumeister Ruffiner angelegten Entwässerungsebenen funktionstüchtig zu erhalten. Andererseits hatte dieses Entwässerungssystem die Frostbildung und den Druck auf das Mauerwerk erst ermöglicht.

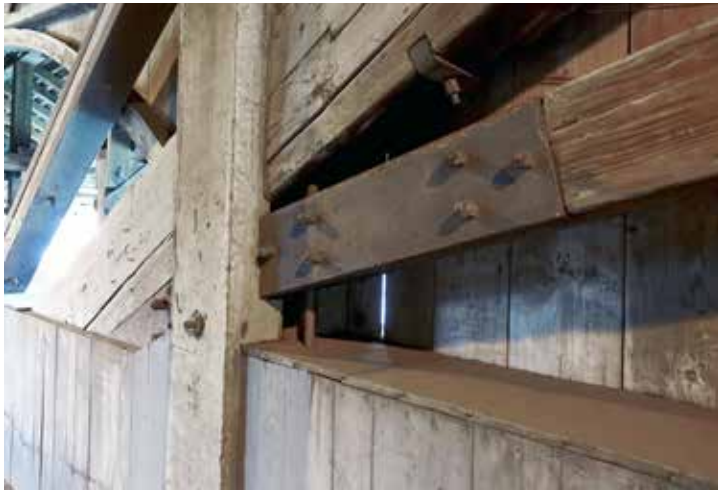
Die ursprüngliche Holzkonstruktion der Thurbrücke wurde durch statische Massnahmen verstärkt. Heute ist das schicke Bauwerk eine wichtige lokale Route für den Langsamverkehr.

Vor der Instandsetzung zeigte die Brücke zahlreiche Deformationen, die im Laufe der Jahrzehnte entstanden waren. Das Zusammenwirken von den Windlasten, dem Verkehr und dem Alter des Bauwerks hatte die Tragfähigkeit vermindert. Mit der Sanierung sollten die Deformation des Fachwerks gestoppt und unwiderrufliche Schäden an der Holzkonstruktion verhindert werden.

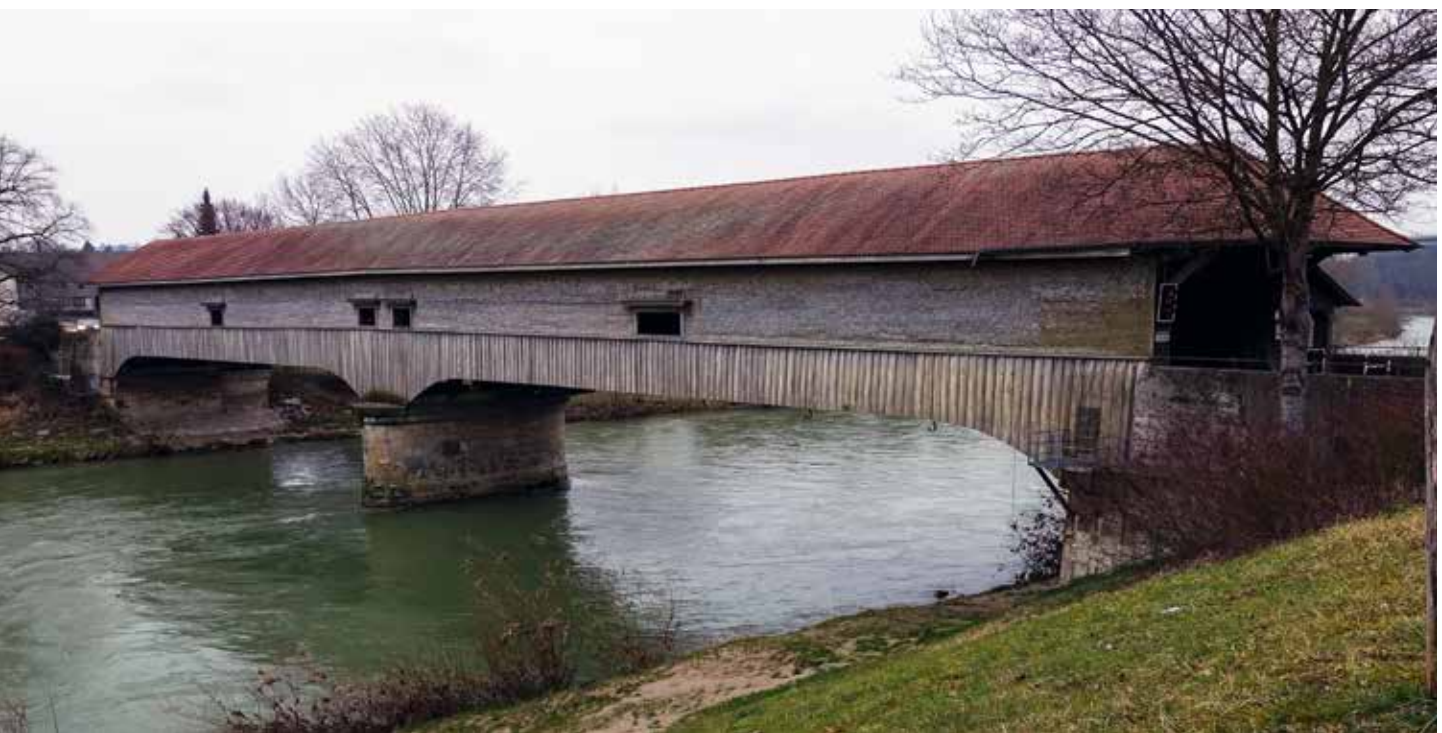
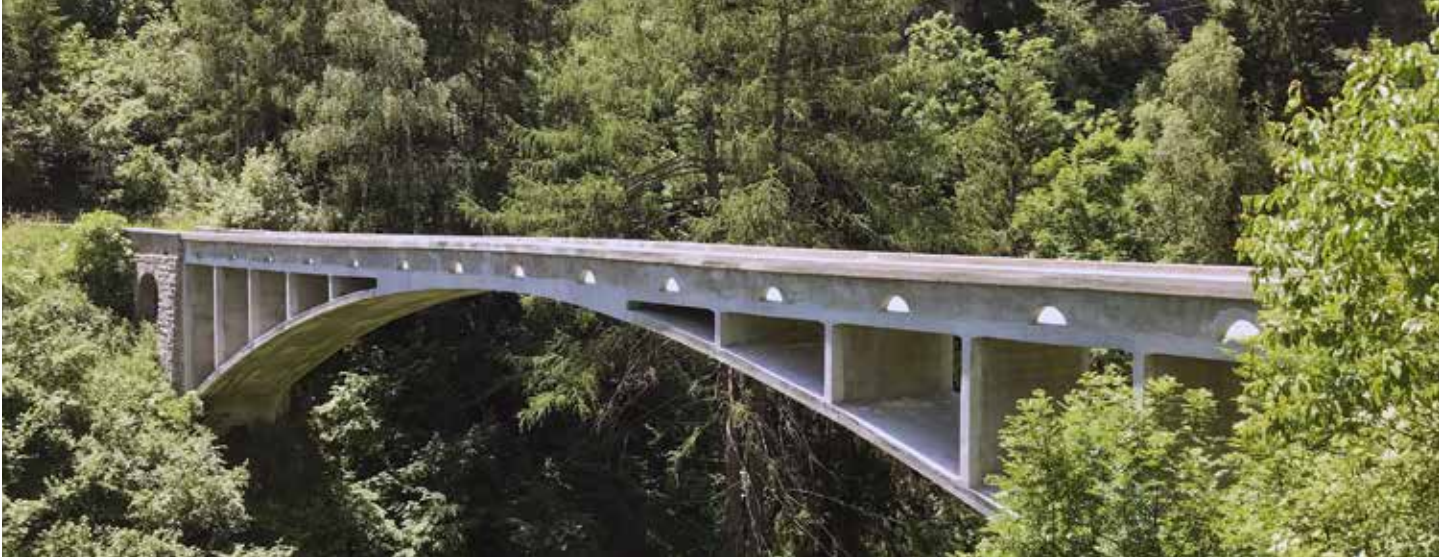
Elegant schmiegt sich die Valterschielbrücke bei Donat, Kanton Graubünden, in die Landschaft. Die neue Längsentwässerung (Bild unten) wirkt künftigen Wasserschäden an der Konstruktion entgegen.

2012 wurden an der Brücke abgeplatzte Betonteile festgestellt. So etwa im Bereich der Fahrbahn, an den Brüstungsöffnungen sowie zwischen der Fahrbahn und den Widerlagern. Einzelne Bewehrungsseisen lagen ganz frei. An der Unterseite der Brücke zeigten sich zudem feuchte Stellen mit Moos und Ablagerungen (Sinterbildung). Hauptursache der Schäden war – wie so oft bei historischen Brücken – eine nicht mehr ausreichend funktionierende Entwässerung und als Folge davon Frostschäden.

Die Brücke verfügte ursprünglich über eine Querenwässerung über die Brüstungsöffnungen. Die Expertinnen und Experten sahen darin ein Risiko für künftige Schäden. Mit einer Längsentwässerung in Richtung der Widerlager kann das Wasser effizienter abgeführt werden, weil sie das bestehende Gefälle nutzt. Zwar bedeutete die neue Entwässerungslösung eine Abkehr vom historischen Vorbild. Doch für die Denkmalpflege und das ASTRA tragen diese Massnahmen zum langfristigen Erhalten des Gesamtbauwerkes bei, was den Eingriff in die ursprüngliche Bautechnik rechtfertigt.

Die Instandstellung beschränkte sich auf die gezielte Erneuerung beschädigter Stellen. Auf eine Gesamterneuerung wurde aus denkmalpflegerischen – und nicht zuletzt auch aus finanziellen – Gründen bewusst verzichtet. Neben der neuen Entwässerung wurden die beschädigten Betonteile mit Spritzmörtel sorgfältig ausgebessert. Nach sechs Monaten Bauzeit konnte die instand gestellte Brücke im Oktober 2013 im Rahmen des Transviamala-Laufes eingeweiht werden.

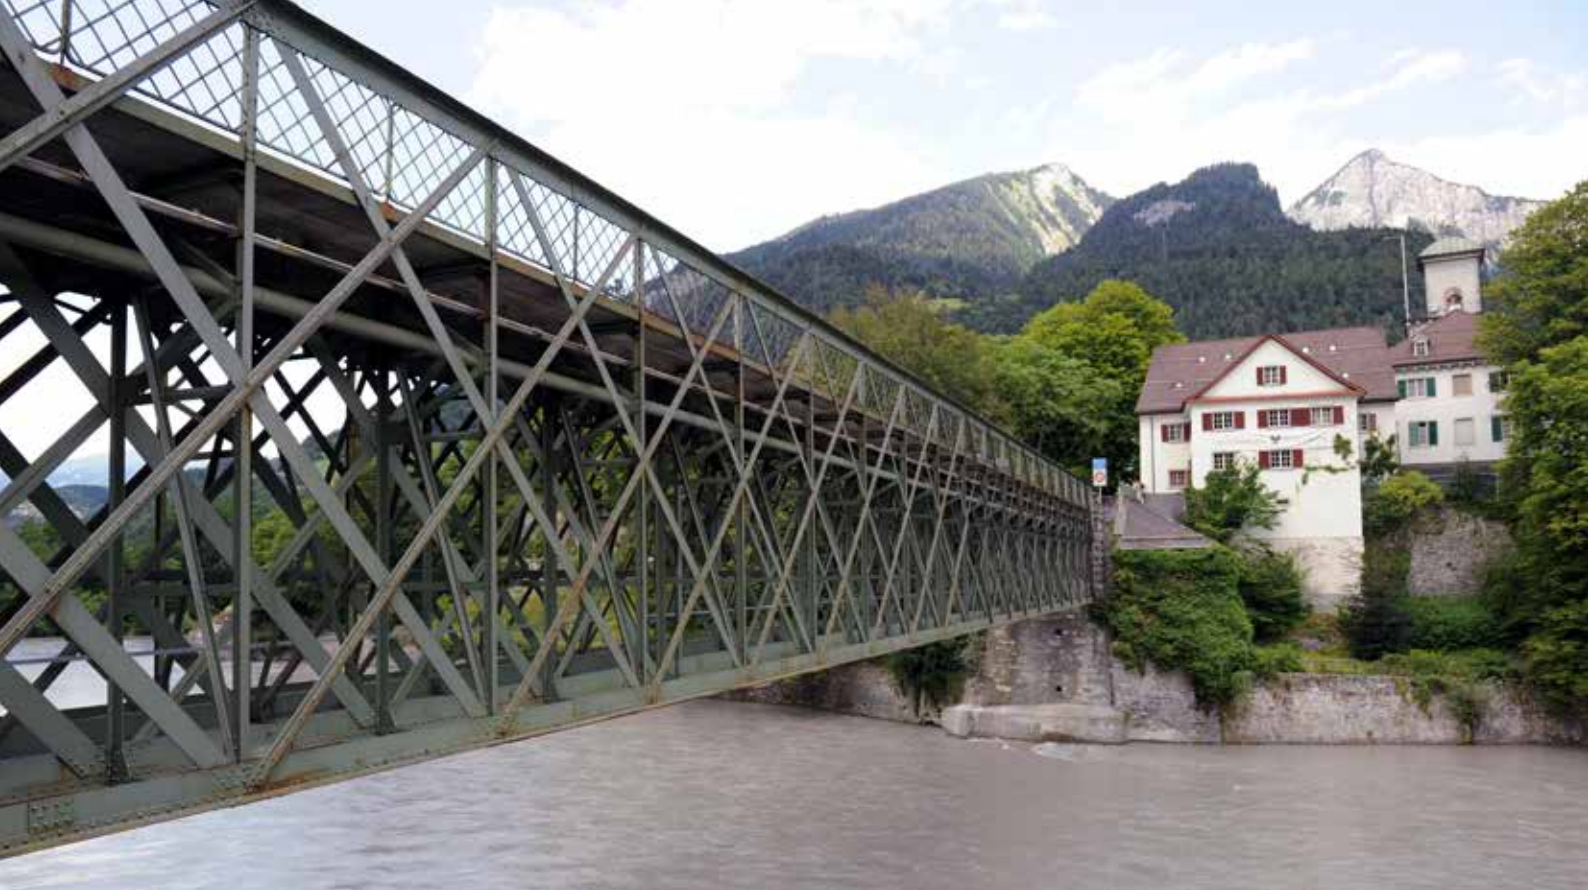
Die Rheinbrücke bei Reichenau, eine genietete Stahlkonstruktion, wurde 2014 instand gestellt.

Genietete Stahlkonstruktionen leiden oft unter Korrosion zwischen den genieteten Blechen. Aber auch sonst ist der Korrosionsschutz nach einer gewissen An-

zahl Jahren «aufgebraucht». So auch bei der Rheinbrücke Reichenau, bei der zusätzlich die Fahrbahn undicht geworden war. Daher wurde 2014/15 im Zuge der Instandsetzung der alte, bleihaltige Korrosionsschutz durch einen neuen, sechsschichtigen Anstrich ersetzt. Zudem wurde ein Zusatzträger eingebaut und die Fahrbahnplatte durch eine besonders leichte Stahlplatte ersetzt. Darauf setzt ein Dünnschichtbelag von nur 10 Millimetern auf.
