Bundesamt für Strassen ASTRA

HISTORISCHE VERKEHRSWEGE

EIN BEITRAG ZUR ERHALTUNG EINES SCHWEIZERISCHEN KULTURGUTES

Materialien Langsamverkehr Nr. 156

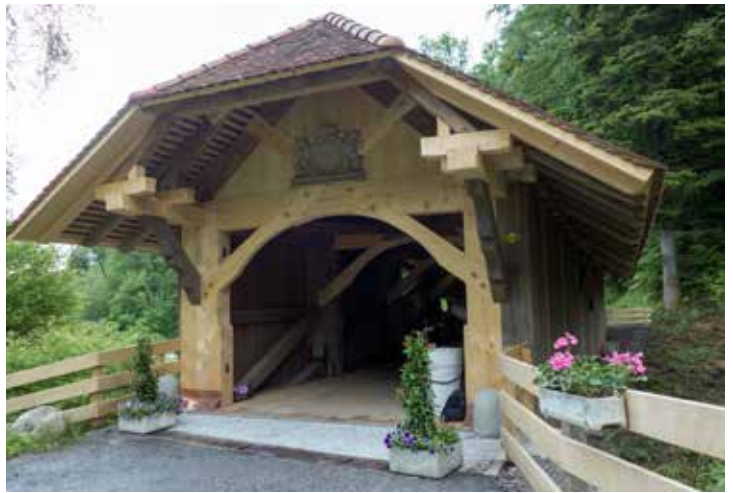
Die Hergiswaldbrücke orientiert sich streng an historischen Formen und Materialien.

Als Folge der intensiven Nutzung und Überbelastung der Brücke durch schwere Fahrzeuge wurde bei Regen und Schnee Wasser in die Brückenkonstruktion eingetragen, und das Holz drohte zu verfaulen. Das Dach war undicht geworden und zudem wurde ein Widerlager bei einem Hochwasser unterspült. So entstand 2012 neben der historischen Hergiswaldbrücke eine neue Brücke für den motorisierten Verkehr.

Die alte Hergiswaldbrücke diente danach wieder wie zu Urzeiten dem Langsamverkehr. Damit bot sich auch an, die Brücke fachgerecht instand zu stellen. Man entschied sich, die Holzbogenbrücke wieder in den Ursprungszustand zurückzusetzen. Der Fussgängersteg wurde entfernt, das Dach abgesenkt und anstatt des Asphaltbelags ein Fahrbelag aus Holz eingebaut. Das faule Holz wurde ersetzt und die Brücke zum Schutz vor Feuchtigkeit imprägniert. Bei der Instandsetzung achtete man 2015/16 darauf, die historische Formgebung und Materialisierung zu erhalten. Der Rückbau der Brücke auf ihre ursprünglichen Masse und auf ihre Statik ermöglicht heute das Erlebnis eines herausragenden Werkes der Ingenieurkunst aus dem 18. Jahrhundert.

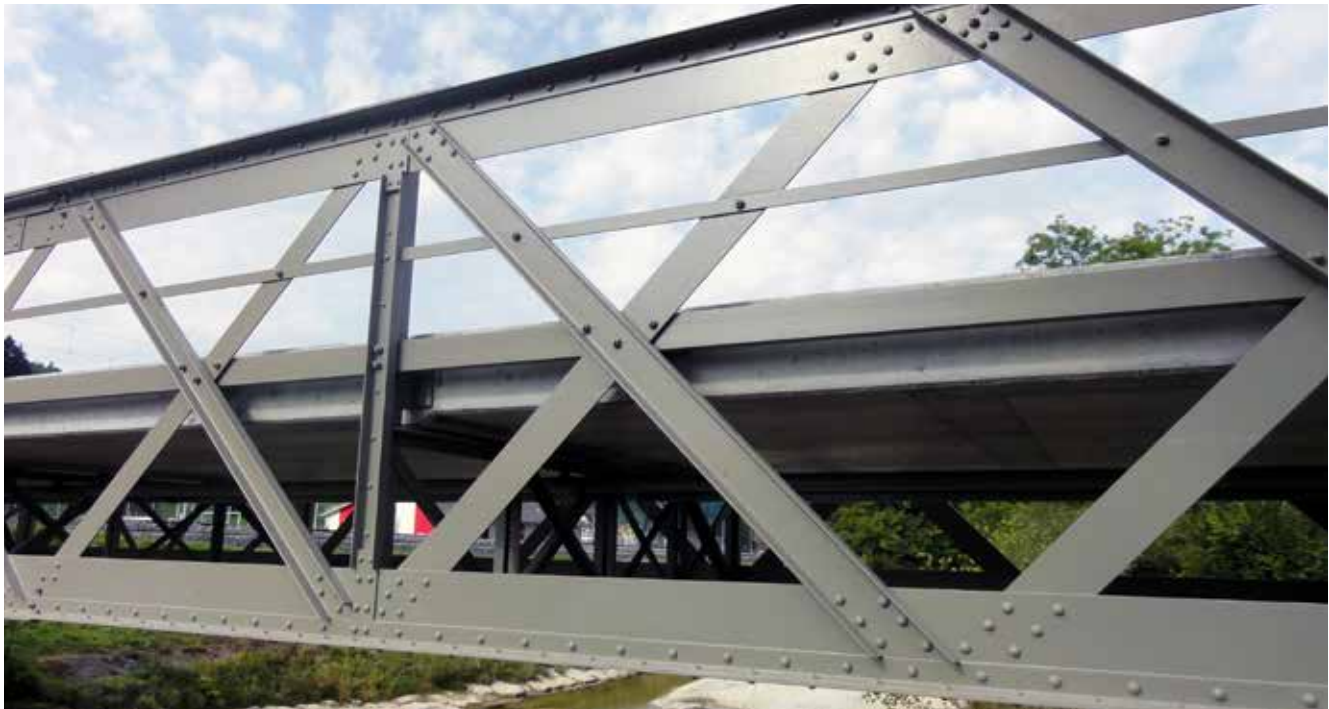
Für die Instandsetzung wurde die schicke Stahlfachwerkbrücke mit einem Kran aus der Verankerung gehoben (Bild unten) und in ein Stahlwerk transportiert.

Im April 2008 musste die Brücke für den motorisierten Verkehr gesperrt werden. Grössere Schäden an der Fahrbahnplatte und an der Stahltragekonstruktion hatten dazu geführt, dass die Tragsicherheit nicht mehr gewährleistet werden konnte. Von Dezember 2011 bis Juli 2012 wurde die Brücke unter Rücksichtnahme auf die historische Substanz umfassend instand gestellt. Da die Stahlarbeiten vor Ort infolge der Hochwassergefährdung nicht möglich waren, wurde die gesamte Brücke verladen und ins Werk transportiert.

Die parallel verlaufenden Fachwerkträger wiesen punktuelle Schäden auf, hingegen zeigten die Querverbände starke Korrosionserscheinungen. Besonders ausgeprägt waren die Schäden bei den Endquerträgern. Bei der Instandstellung wurden die durch Korrosion stark geschädigten Stahlprofile durch neue Stahlbauteile

gleicher Dimensionierung ersetzt. Die Stahlfachwerkkonstruktion konnte so praktisch unverändert erhalten werden. Einzig die Verbindung der einzelnen Stahlprofile erfolgte nicht wie beim historischen Vorbild mittels Nieten, sondern durch vorgespannte, hochfeste Stahlbauschrauben. Denn die Technik des traditionellen Nietens ist nurmehr erschwert verfügbar. Die Verwendung von Stahlbauschrauben hat zudem den Vorteil, dass sich die ursprüngliche Substanz und die erneuerten Stahlbauteile unterscheiden lassen. Zum Abschluss der Stahlbauarbeiten wurde der Korrosionsschutz rundum erneuert.

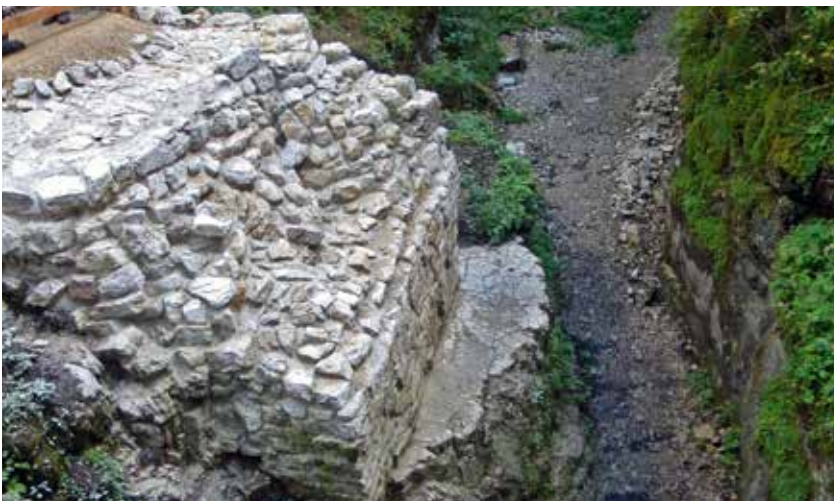
Die neue Brücke (oben) ermöglicht die Überquerung der Schlucht und die Sicht auf das eindrückliche historische Widerlager (links).

werks gut nachvollziehbar. Bei diesem Projekt unterstützte das ASTRA 2010/11 zum einen die Instandstellung der Inschriften und des historisch wertvollen Widerlagers, das sich in einem schlechten Zustand befand. Andererseits aber auch eine Passarelle und einen Zufahrtsweg, die neu erbaut wurden. Sie ermöglichen an der Stelle, wo sich die historische Täuferbrücke befand, die Überquerung der Schlucht und eine gute Sicht auf das Widerlager.

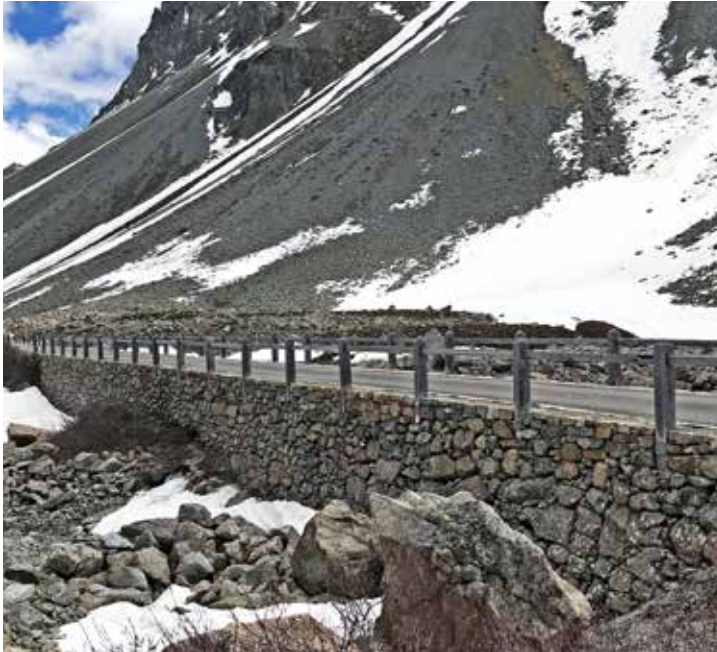
Die Geländer bieten nicht nur Schutz für die Verkehrsteilnehmer, sie sind auch ein markierendes Landschaftselement.

Geländer dienen als Absturzsicherung und als Leitelement für die Verkehrsteilnehmenden. Sie bilden einen leichten Abschluss von historischen Strassen und Wegen. Bei vielen historischen Geländern ist der Handlauf etwa einen Meter hoch. Die Geländer bestehen aus Holz, Stein, Stahl oder einer Kombination dieser Materialien. Besonders auf Brücken und in Siedlungsgebieten finden sich immer wieder kunstvoll geschmiedete oder gegossene Metallgeländer.

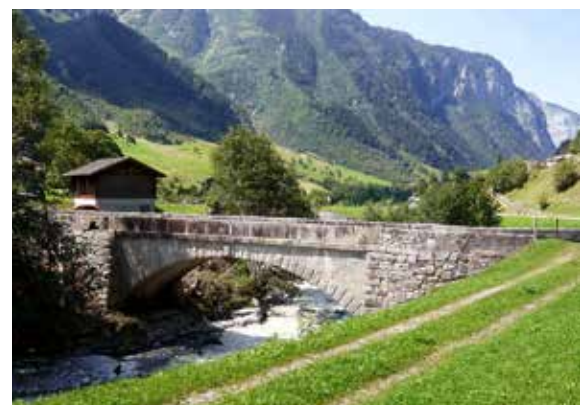
Gemauerte Brüstung auf der Bodenbrücke im Kanton Bern.

Brüstungsmauern bestimmen das Erscheinungsbild von Strassen und Brücken mit und sind – besonders als oberer Abschluss einer Brückenkonstruktion – architektonisch von grosser Bedeutung. Bei mangelndem Unterhalt zerfallen frei stehende Mauern rasch. Die «grössten Feinde» der Brüstungsmauern hingegen sind Fahrzeuge, Bäume und Sträucher. So beschädigen Fahrzeuge bei Kollisionen die Mauern, und Gewächse zerstören sie mit ihren Wurzeln. Umgekehrt sind baufällige Mauern und Brüstungen für den Verkehr gefährlich. Sie verlieren ihre Sicherheitsfunktion, und lose Steine können die Fahrbahn blockieren.

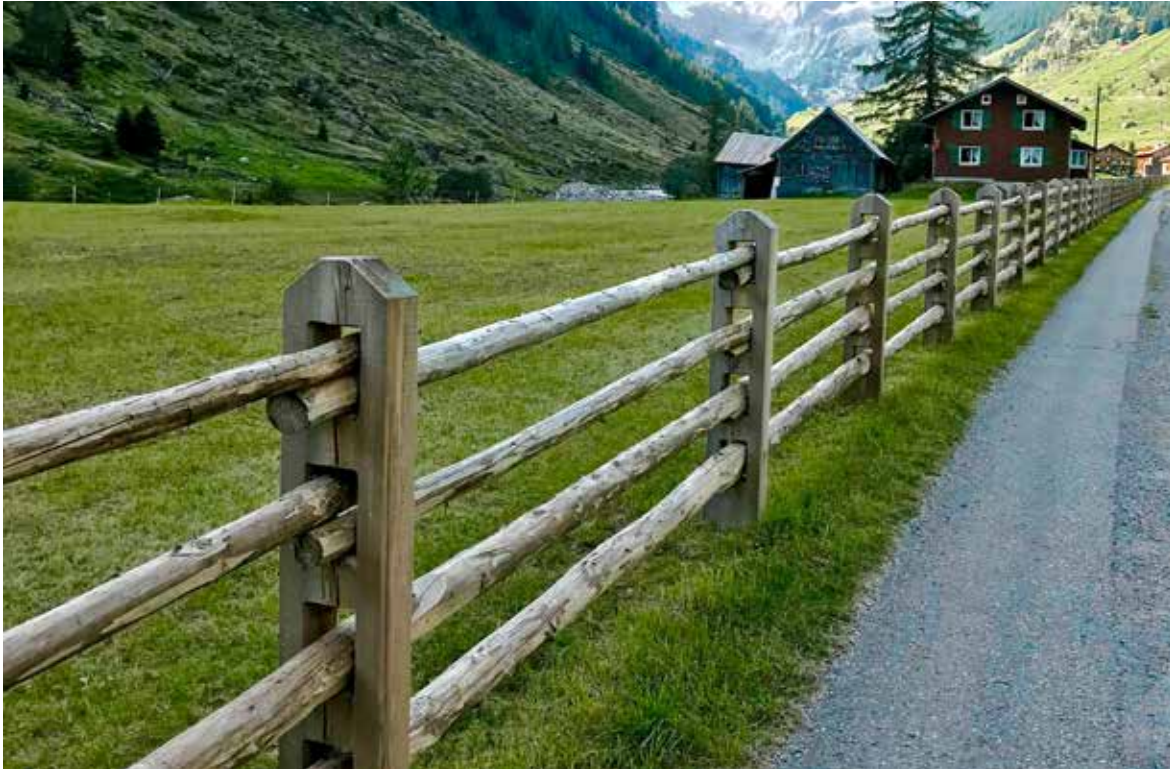
Wie selbstverständlich gehören die Holzzäune zum Meiental. Ihre Instandsetzung folgt der traditionellen Bauweise.

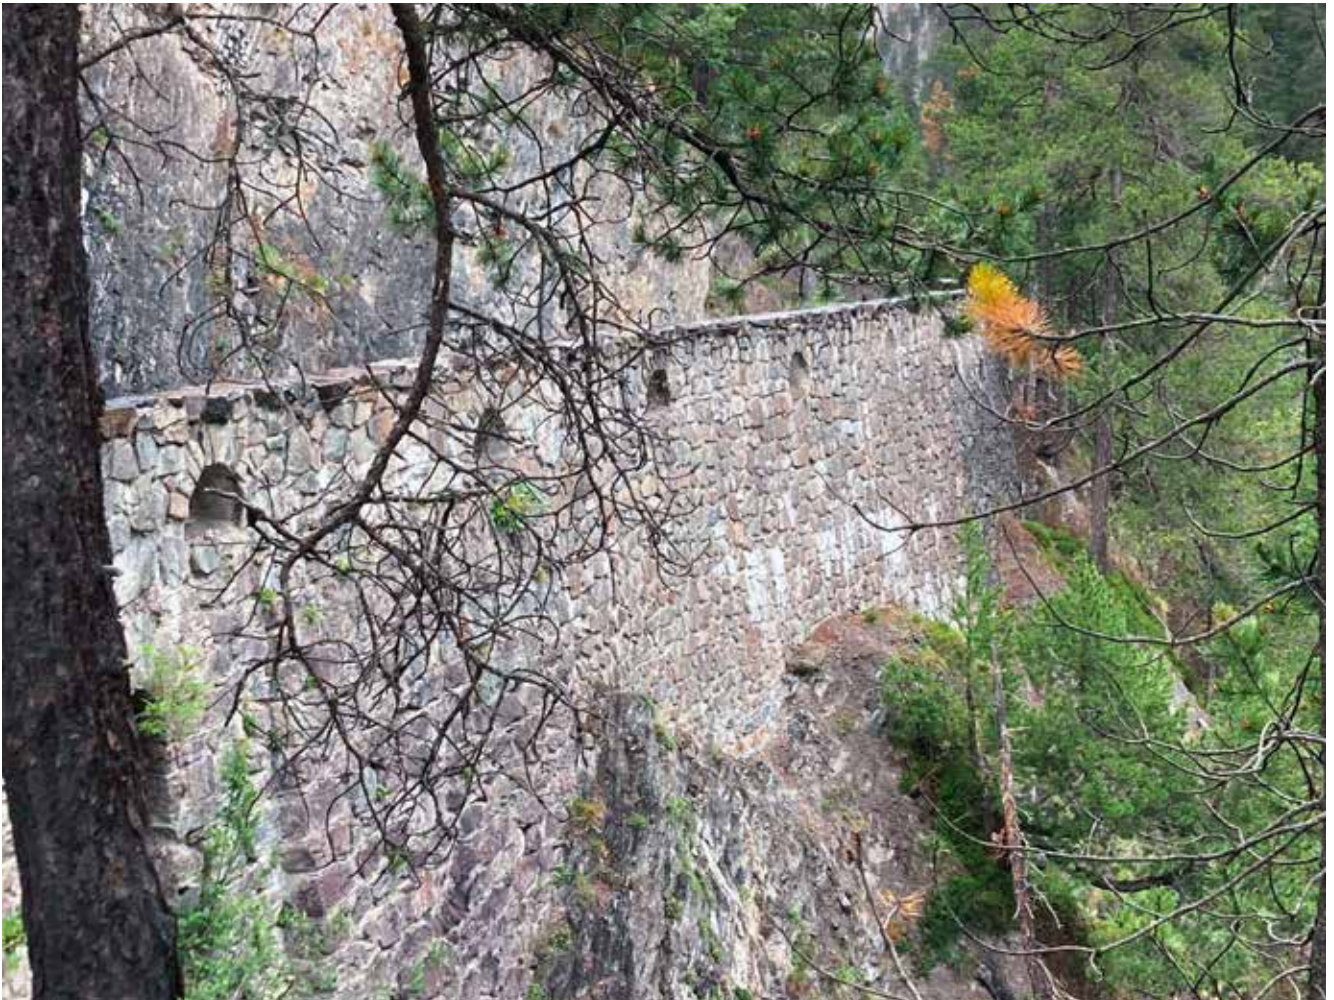
Die imposanten Kunstbauten, wie hier die am Fels stehenden Brüstungsmauern, machten es erst möglich, dass die Zügenschlucht befahren werden konnte und auch heute dem Langsamverkehr offen steht.

Bei der Bestandsaufnahme zeigte sich, dass die beschädigten Brüstungen über weite Strecken ersetzt werden müssen, da die Tragfähigkeit nicht mehr gegeben ist. Die defekten Brüstungen mussten bis ca. 40 Zentimeter unter die Strassenoberfläche abgetragen werden. Die Steine des Mauersockels werden teilweise in Beton versetzt. Danach werden die Brüstungen mit vorhandenen Steinen des Abbruchs sowie neuen Steinen aufgemauert. Aus bauhistorischer Sicht ist die Wahl des Fugenmaterials ein wichtiges Qualitätsmerkmal. Daher wird dieses mit den Spezialisten der Denkmalpflege genau abgestimmt.

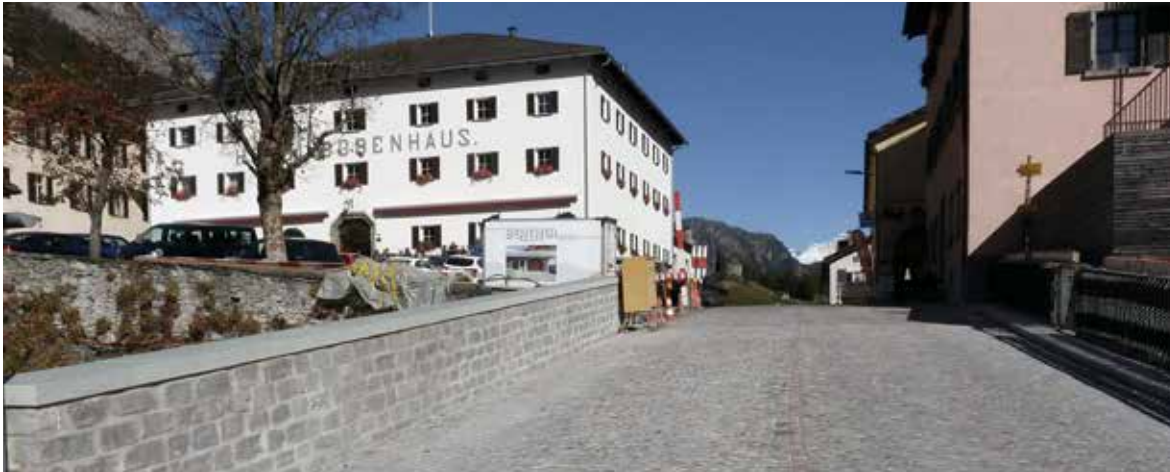
Im Ortskern von Splügen überspannt die Safierbachbrücke den Sustabach. Gebaut wurde die schlichte Bogenbrücke 1835. Das Gewölbe besitzt die Form eines Korbbogens und weist eine Spannweite von rund 10 Metern auf. 1948 wurde die Fahrbahn der Brücke talseitig verbreitert. Im 20. Jahrhundert wurde der Belag asphaltiert und bergseitig ein Rohrgeländer angebracht.

Über die Jahrzehnte hatte eine mangelhafte Entwässerung verschiedene Schäden an der Konstruktion der Safierbachbrücke verursacht. So wurden die talseitige Stützmauer und das bergseitig anschliessende ehemalige Wirtschaftsgebäude in Mitleidenschaft gezogen. Zudem gab es Stellen mit losen Steinen und Vegetationsbewuchs in den Mörtelfugen. Das Gewölbe wies Schäden auf, die auf die Baumassnahmen von 1948 zurückreichten.

Im Jahr 2017 wurde das Mauerwerk von Gewölbe, Widerlager und Stützmauer instand gesetzt, der Asphaltbelag entfernt und eine Pflasterung eingesetzt. Zudem wurde das bergseitige Gelände durch eine Brüstungsmauer ersetzt. Das neue Natursteinmauerwerk besteht aus Steinmaterial aus der Nachbargemeinde San Bernardino, die Abdeckplatten sind aus regionalem Andeerer Granit. Mit der Instandstellung der Brüstungsmauer nach bauhistorischen Aspekten erhält die Safierbachbrücke ihren ursprünglichen Charakter teilweise zurück und fügt sich perfekt ins Ortsbild von Splügen ein.

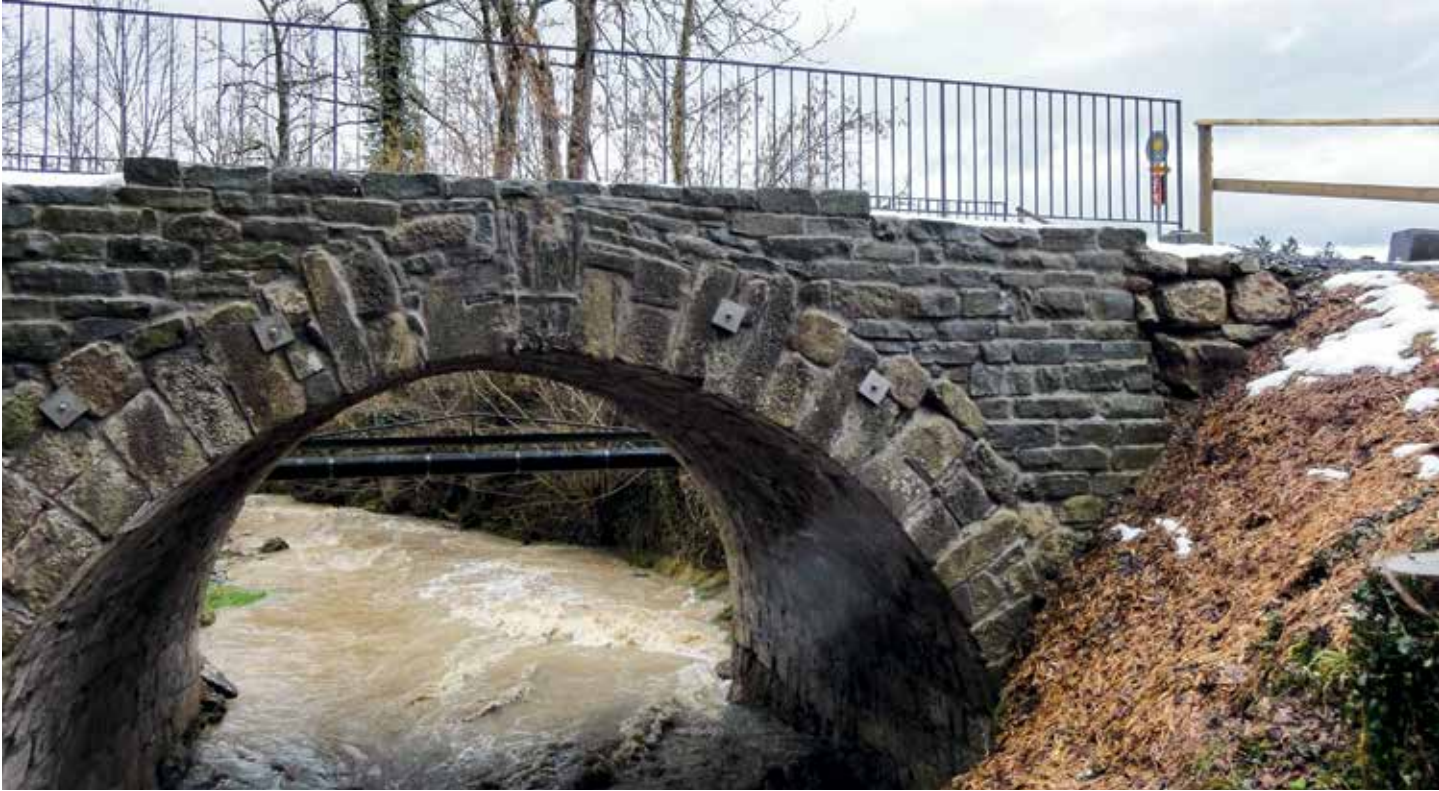
Mit der Instandsetzung von 2017 wurde die ursprüngliche Brüstungsmauer der Safierbachbrücke wiederhergestellt.

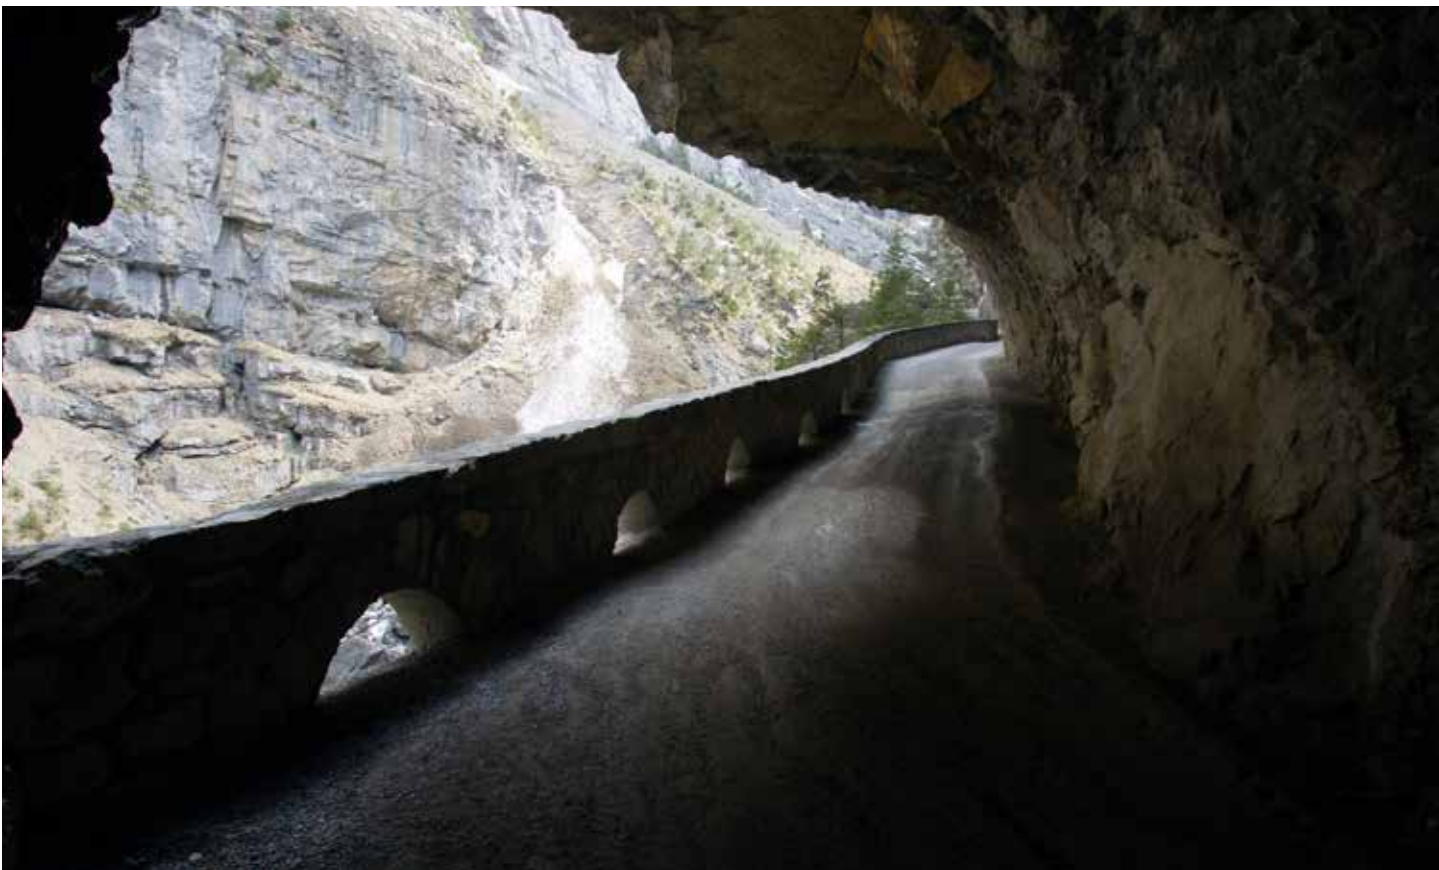
Eine Halbgalerie ist eine halbseitige Untertunnelung einer Felswand und ragt nur teilweise über die Fahrbahn hinaus. Halbgalerien sind keine Schutzbauten, sondern wurden gebaut, um eine gleichmässige Wegbreite zu erhalten. Weil sie nur die bergseitige Hälfte der Strasse vor Stein- oder Eisschlag schützen, sind sie oft selbst eine Gefahr (im Bild: Gasterntalstrasse, Kanton Bern).

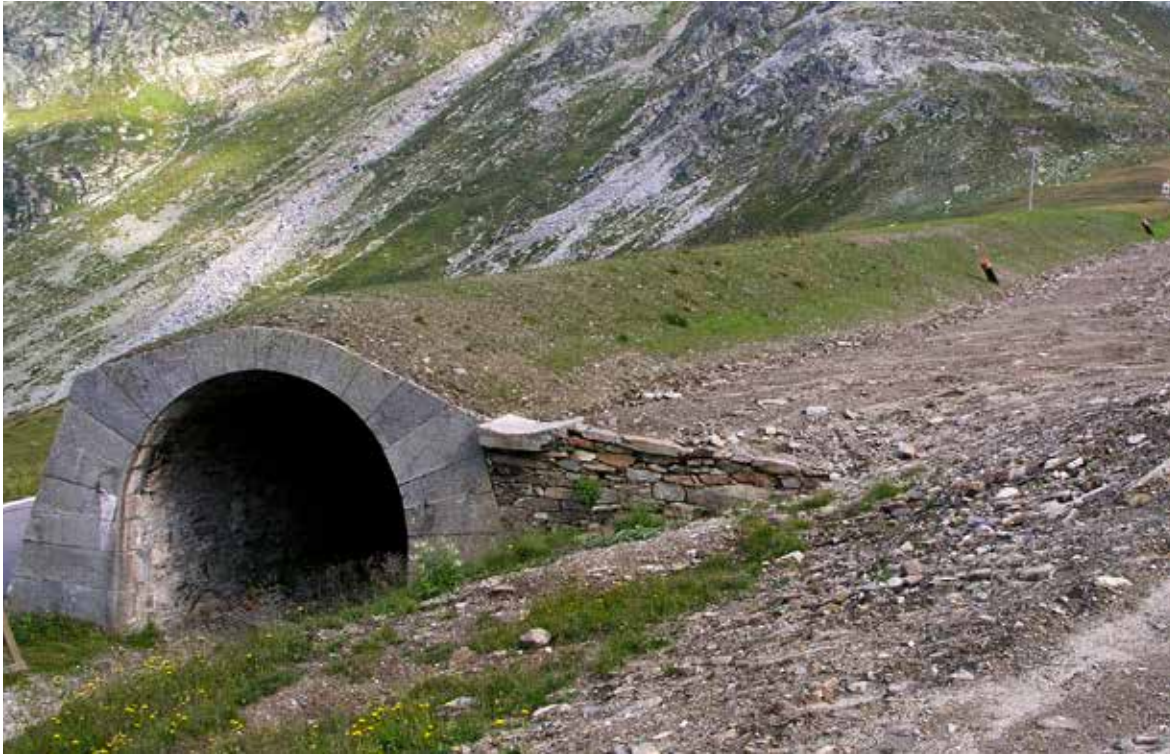
Die Lawingalerie am Splügenpass ist das einzige erhalten gebliebene derartige Bauwerk.

Über 30 Jahre nagten Witterung und Erosion am Bauwerk. Wasser drang in das historische Rundtonnengewölbe ein und beschädigte die Bausubstanz. Das Dach der Galerie war von Gras bewachsen. So kam es, dass

Wie vor mehr als 150 Jahren wurde das Gewölbe mit Lehm abgedichtet und mit einer Humusschicht abgedeckt. Der Ton erlaubt einen guten Feuchteausgleich, was sowohl ein extremes Austrocknen des Gewölbekerns wie auch einen Feuchtestau verhindert.

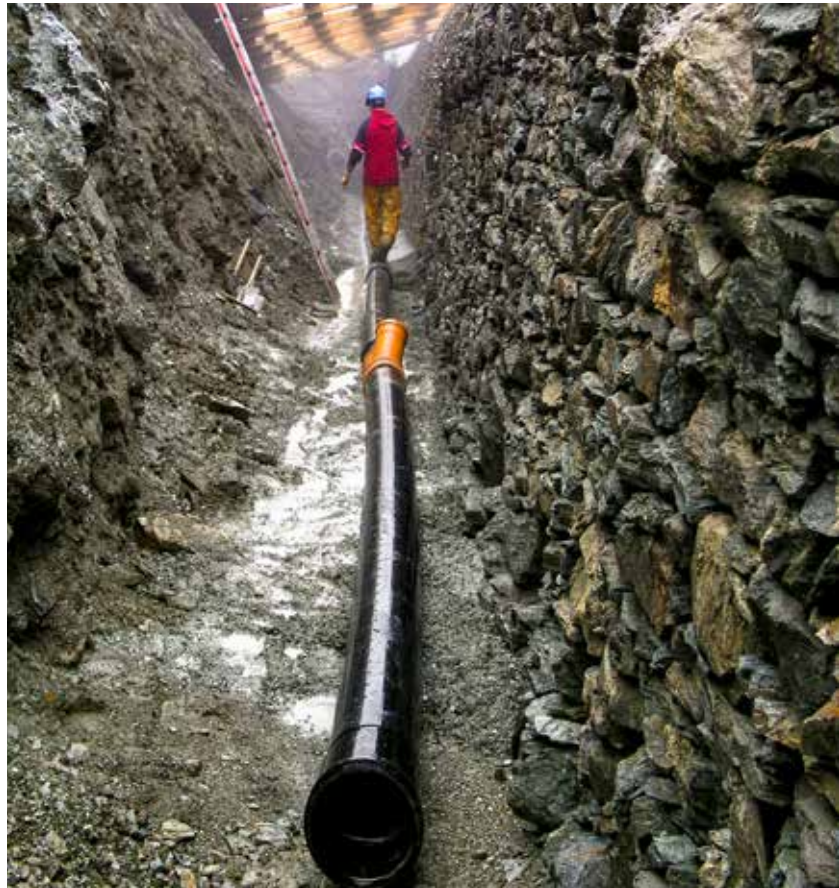
Die Entwässerung – hier ein neues Drainagerohr – ist von zentraler Bedeutung für die Langlebigkeit der Splüggalerie.

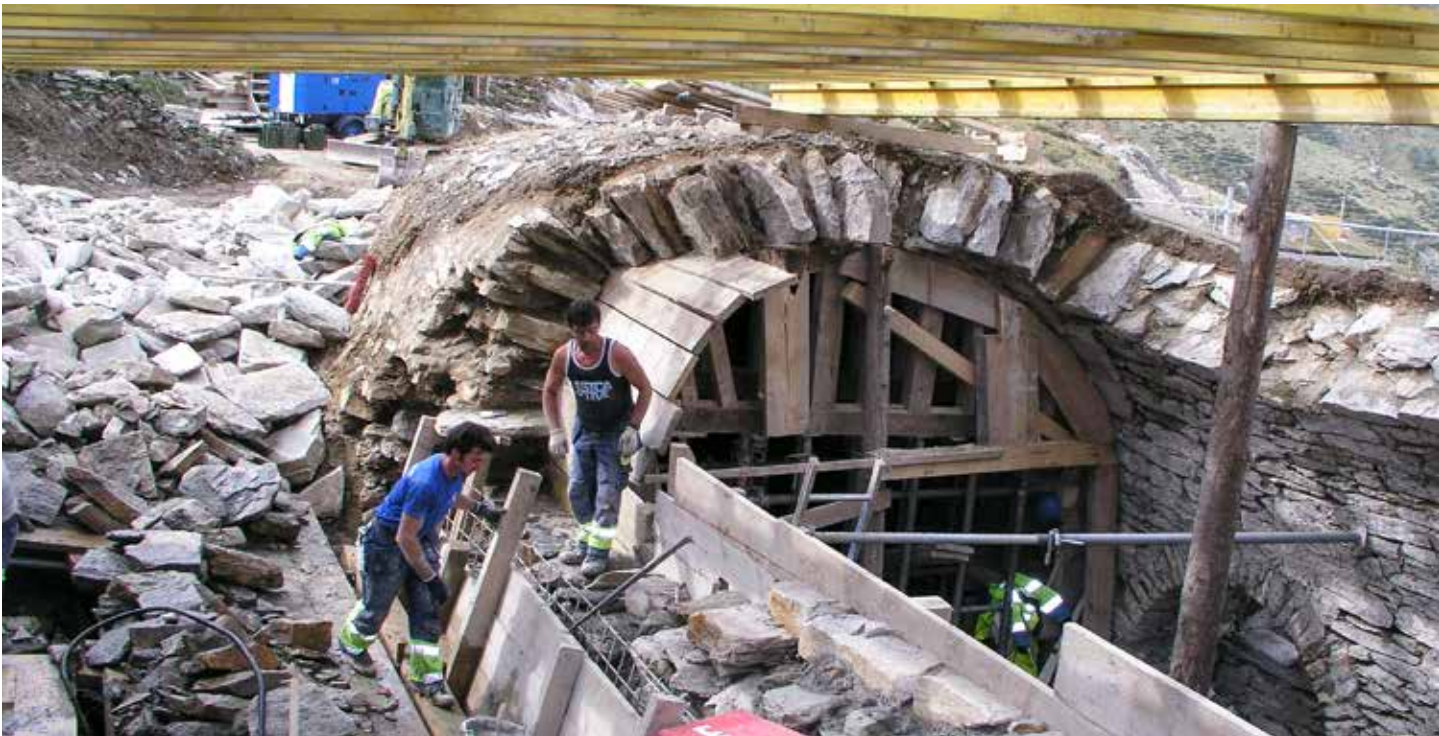
Im Zuge der aufwendigen Instandsetzung wurde die Galerie weitgehend ab- und wieder neu aufgebaut.

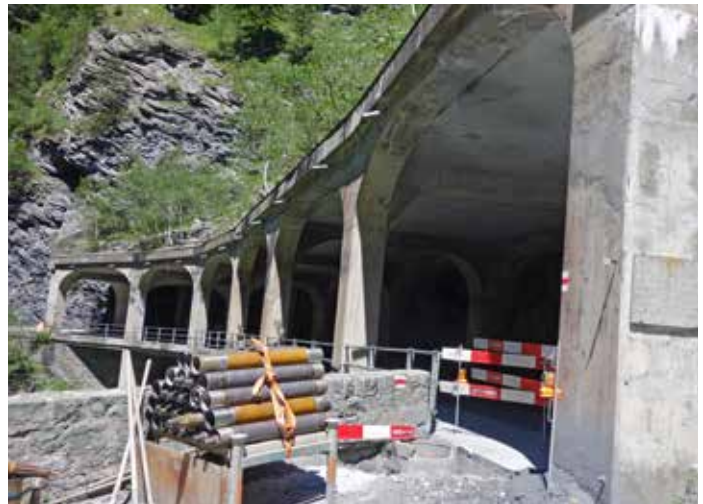
Die Instandsetzungsarbeiten an der Viamalagalerie in der Skizze (links) und bei der Umsetzung.

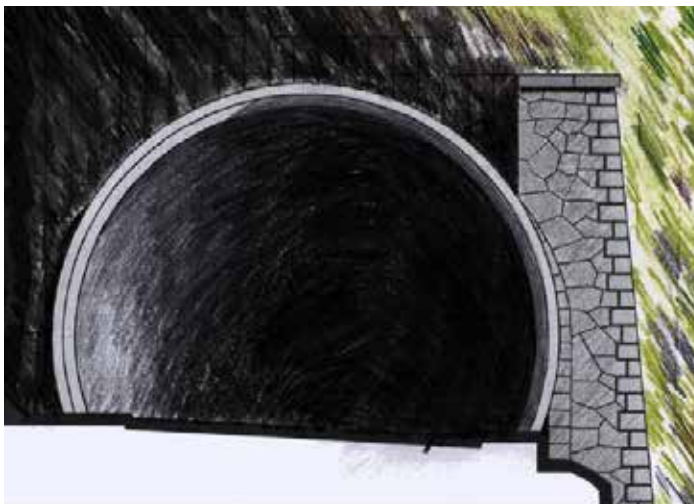
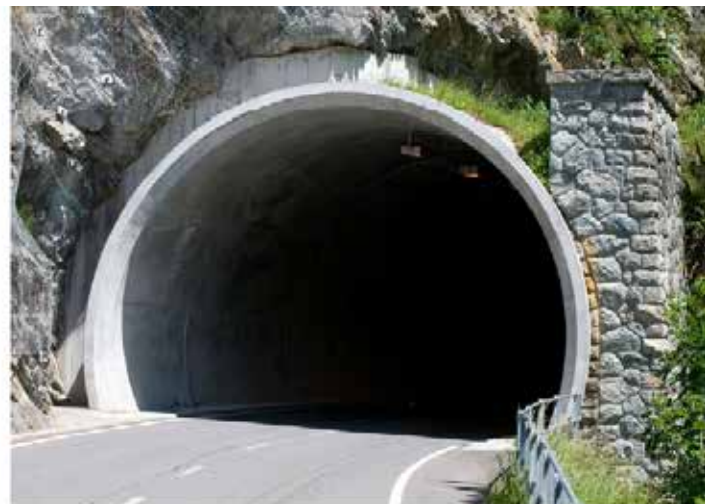
Planungsskizze und Umsetzung des instand gesetzten talseitigen Portals des Wilertunnels am Sustenpass.

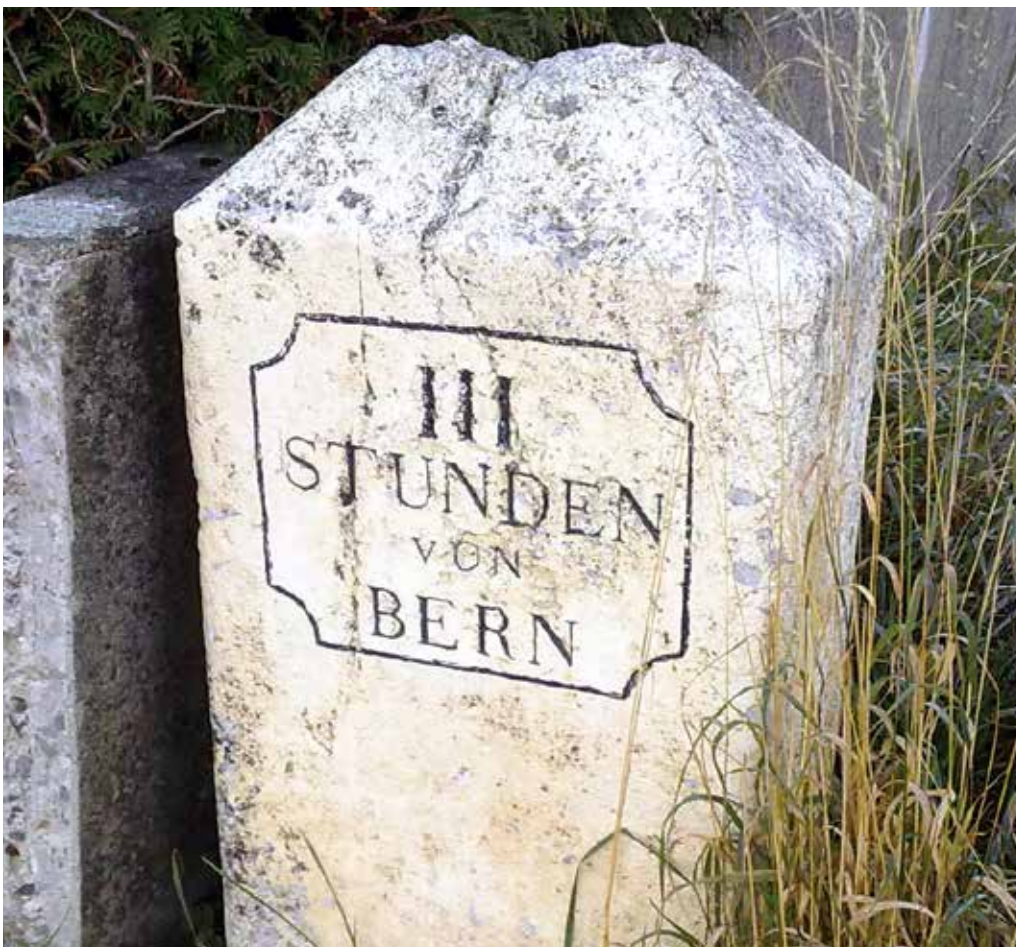
Noch 3 Stunden:
Distanzanzeiger für die Reisenden auf dem Weg nach Bern.

Seit dem 18. Jahrhundert hat die Stadt und Republik Bern auf allen wichtigen Hauptstrassen Stundensteine in Form bearbeiteter Kalksteinquader aufgestellt. Sie zeigen in Stunden, wie lange der Weg zu Fuss bis nach Bern – genauer: bis zum Zytglogge-Turm – ist. Die Wegstunde wurde in Schuhlängen (Bernschuh) gemessen, und sie betrug rund 5 Kilometer.

Auch Stundensteine müssen unterhalten werden. Denn über die Jahre verwittern sie, die Inschrift wird unleserlich und teilweise weisen sie auch Graffiti auf. Eindringendes Wasser und der Frost führen dazu, dass es zu Rissen und Abplatzungen kommt. Zudem verunreinigen Flechten die Steine. Und auch einige ungeeignete Sanierungsmassnahmen bei früheren Unterhaltsarbeiten müssen korrigiert werden.

Im Jahr 2017 hat der Kanton Bern daher sieben ausgewählte Stundensteine entlang historischer Wege instand gesetzt. Die sanften Unterhaltsarbeiten wurden jeweils an Ort und Stelle ausgeführt. Die Steine wurden gereinigt und von Schmierereien befreit. Risse wurden mit Injektionsharz verfüllt. Grössere defekte Stellen wurden ausgehauen und die Fehlstellen mit Kalksteinmörtel aufmodelliert, der dem Stein in Farbe und Härte angepasst ist.

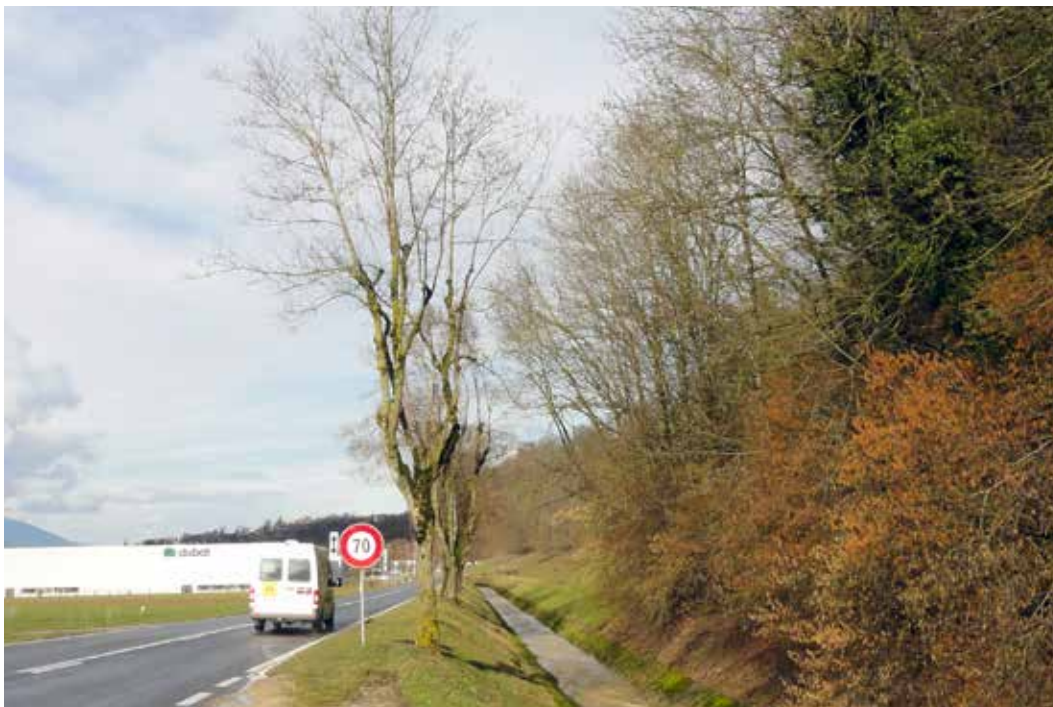
Die ausgedünnte Allee bei Yverdon-les-Bains (im Bild die historischen Bäume) musste neu bepflanzt werden, um die historische Substanz des Wegabschnitts zu erhalten.

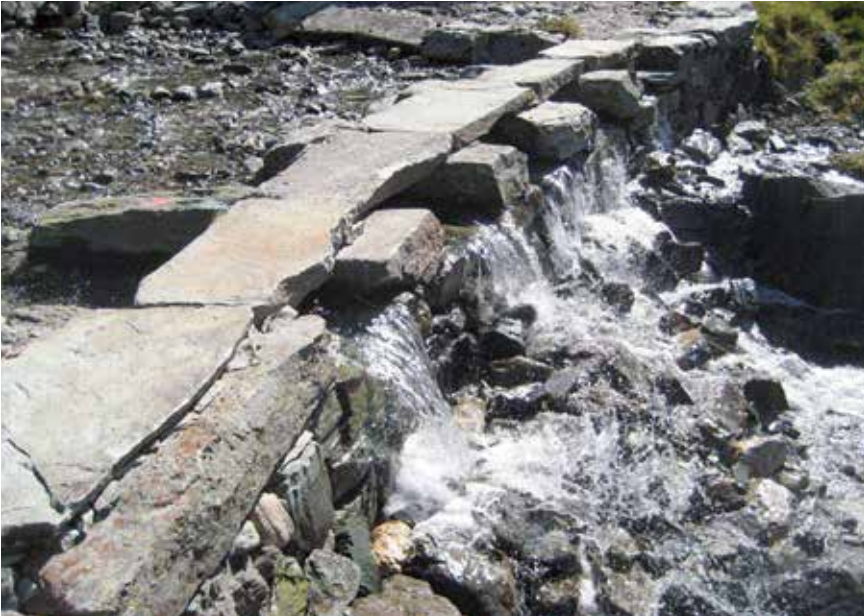
Bachübergang aus bearbeiteten Steinen am historischen Saumweg auf dem Septimerpass.
